Unit 8

ข้อบกพร่องงานเชื่อมและการป้องกัน Welding Defects & Prevention

จุดประสงค์การเรียนรู้ บทที่ 8 ข้อบกพร่องงานเชื่อมและการป้องกัน

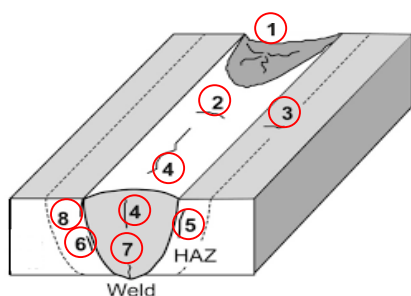
- 1) การแตกร้าวปลายบ่อหลอม (Crater crack)
- 2) การแตกร้าวขวางแนวเชื่อม (Transverse weld crack)
- 3) การแตกร้าวขวางแนว HAZ (Transverse HAZ crack)
- 4) การแตกร้าวตามแนวเชื่อม (Longitudinal crack)
- 5) การแตกร้าวขณะเย็นของ HAZ (Cold HAZ crack)
- 6) การแตกร้าวที่ไม่หลอมละลาย (Lack of fusion crack)
- 7) การแตกร้าวแนวซิมลึก (Root crack)
- 8) การแตกร้าวที่ขอบแนวเชื่อม (Edge crack)

(ก) ตำแหน่งของการแตกร้าวบนแนวเชื่อมต่อชน (Butt weld)

รูปที่ 8.1 ตำแหน่งและรูปแบบของการแตกร้าวที่เกิดขึ้นในแนวเชื่อมต่อชนและตอมุม

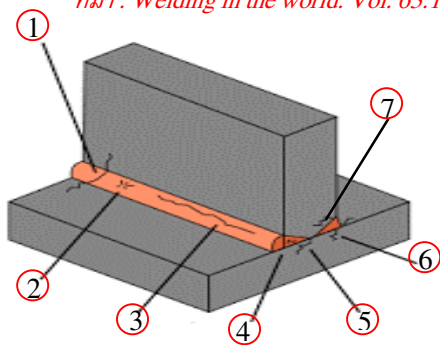
- 1) การแตกร้าวขวางแนวเชื่อม (Transverse weld crack)
- 2) การแตกร้าวกึ่งกลางบ่อหลอม (Crater crack)
- 3) การแตกร้าวตามแนวเชื่อม (Longitudinal crack)
- 4) การแตกร้าวในแนวเชื่อม (Fusion line crack)
- 5) การแตกร้าวแนวซิมลึก (Root crack)
- 6) การแตกร้าวที่ตีนแนวเชื่อม (Toe crack)
- 7) การแตกร้าวที่ HAZ (HAZ crack)

(ข) ตำแหน่งของการแตกร้าวบนแนวเชื่อมตอมุม (Fillet weld)

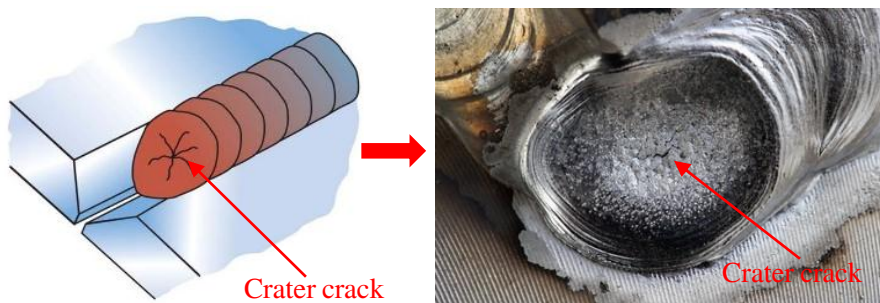
รูปที่ 8.2 รอยแตกร้าวที่บ่อหลอมละลายปลายแนวเชื่อม (Crater crack)

1. รอยแตกร้าวปลายบ่อหลอม (Crater crack) หรือบางครั้งเรียกว่า รอยแตกกึ่งกลางบ่อหลอม ละลาย ด้วยเหตุเพราะว่ารอยแตกจะเกิดขึ้นที่บ่อหลอมละลายของปลายทางสิ้นสุดแนวเชื่อม โดยจะเกิดขึ้นที่จุดศูนย์กลางของการหลอมเมื่อหยุดการอาร์กหรือหยุดการเติมเนื้อโลหะเชื่อมทันที ทำให้ที่บ่อหลอมของปลายแนวเชื่อมมีปริมาณเนื้อโลหะหลอมเหลวเพื่อเติมเต็มไม่มากเพียงพอ เมื่อเกิดการเย็นตัวบริเวณกึ่งกลางจะเย็นตัวที่ช้ากว่าบริเวณรอบ ๆ บ่อหลอม ซึ่งที่กึ่งกลางจำเป็นต้องมีปริมาณน้ำโลหะมากพอต่อการหดเซยเพื่อการแข็งตัว แต่กลับมีปริมาณที่น้อยเกินไป ทำให้เกิดการดึงน้ำโลหะขึ้นจนเกิดเป็นรอยยุบตัว (Shrink) ที่กึ่งกลาง พร้อมกับเกิดความเค้นขึ้นรอบทิศทางของบ่อหลอม เป็นเหตุให้เกิดรอยแตกเป็นรูปคล้ายดวงดาว (Star crack) หรือ แบบอื่น ๆ เช่นแบบตาข่าย (Network crack) ที่กึ่งกลางของบ่อหลอมละลายที่ปลายของแนวเชื่อม ลักษณะของรอยแตกร้าวจะเป็นรอยแตกแบบตื้น ๆ เท่านั้นไม่ลึกมาก และจัดอยู่ในประเภทของการแตกแบบร้อน ดังแสดงลักษณะของรอยแตกร้าวในรูปที่ 8.2 การแตกร้าวแบบนี้มีแนวโน้มที่จะเกิดขึ้นได้ง่ายกับการเชื่อมโลหะประเภทที่มีสมบัติการขยายตัวสูง เช่น เหล็กกล้าไร้สนิมกลุ่มออสเทนเนติก โดยรูปแบบการแตกจะเป็นแบบเปิดที่สามารถมองเห็นได้ด้วยตา หรือสามารถเลือกใช้การตรวจสอบด้วยวิธี VT

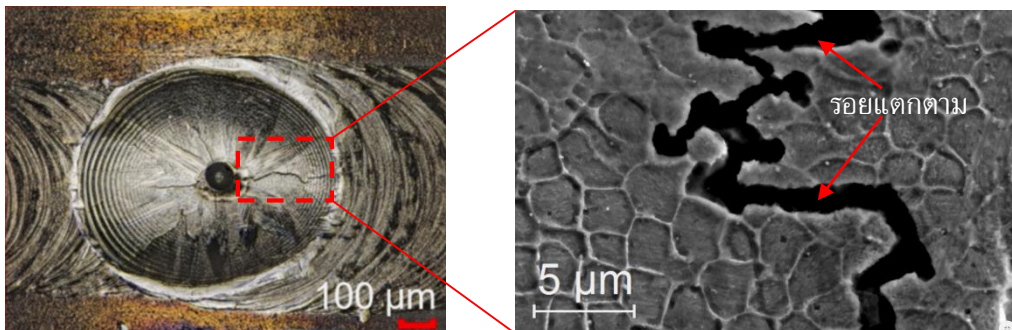
(ก) รอยแตกบ่อหลอม (Crater crack)

(ข) ขยายรอยแตกด้วย SEM

รูปที่ 8.3 กลไกการแตกร้าตามขอบเกรนของรอยแตกปลายบ่อหลอมละลาย (Crater crack)

กลไกการแตกร้าวของ Crater crack เมื่อวิเคราะห์ในทางโลหะวิทยาพบว่ามักจะเป็นการแตกร้าวที่เกิดขึ้นตามขอบเกรน (Intergranular cracking) ซึ่งเป็นไปตามผลการทดลองวิจัยเชื่อมโลหะ Inconel 602 CA ด้วยขบวนเชื่อมเลเซอร์ ดังแสดงผลการทดลองของ Miha Kenda et al. (2021) ในรูปที่ 8.3 (ก) และ (ข) ที่แสดงให้เห็นถึงตำแหน่งและรูปแบบของการแตก และขยายภาพรอยแตกให้เห็นถึงลักษณะกลไกของของแตกที่เกิดขึ้นตามบริเวณขอบของเกรน นอกจากนี้ในงานวิจัยยังอภิปรายเพิ่มเติมอีกว่ารูพรุน (Porosity) จะเป็นตัวส่งเสริมให้เกิดการแตกร้าวแบบ Crater ได้ง่ายมากยิ่งขึ้น ดังนั้น จึงเป็นแนวทางที่ต้องพิจารณาในการเลือกใช้แก๊สปกคลุมขณะเชื่อมชิ้นงานให้เหมาะสมและมีประสิทธิภาพเพื่อลดรูพรุนจากภายนอกจะได้ลดอัตราการแตกร้าวที่เกิดบนบ่อหลอมละลายได้

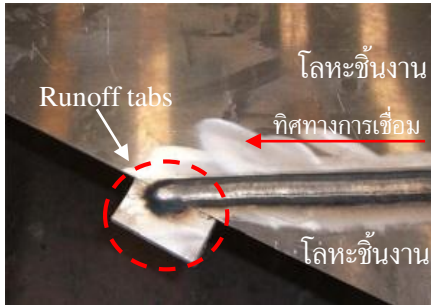
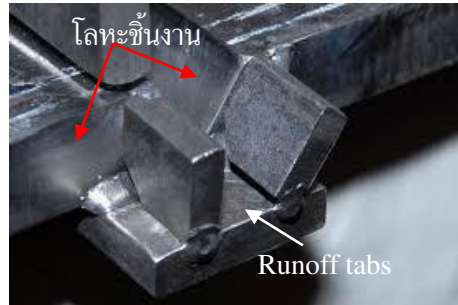
(ก) การสร้าง Runoff tab โลหะแผ่นบาง

(ข) การสร้าง Runoff tab โลหะแผ่นหนา

รูปที่ 8.4 วิธีป้องกันการแตกร้าวที่ปลายบ่อหลอม (Crater crack) ด้วยการสร้าง Runoff tabs

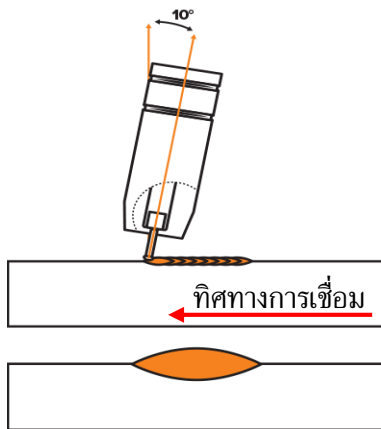
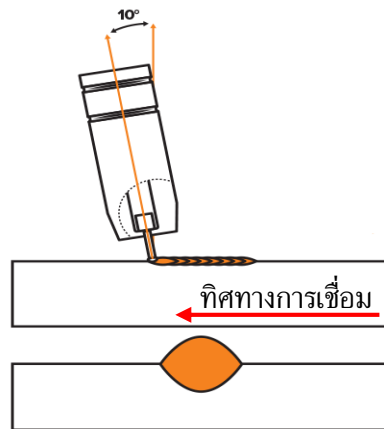
(ก) มุมหัวเชื่อมขณะทำการเชื่อม

(ข) ปรับมุมหัวเชื่อมขณะสิ้นสุดรอยเชื่อม

รูปที่ 8.5 เทคนิคการปรับมุมของหัวเชื่อมเพื่อลดการแตกร้าวที่บ่อหลอม (Crater crack)

- การปรับมุมของหัวเชื่อมเพื่อลดขนาดบ่อหลอมละลายและเพิ่มความหนาของน้ำโลหะหลอมเหลว ดังแสดงในรูปที่ 8.5 (ก) เป็นมุมของหัวเชื่อมที่ทำการเชื่อมปกติตลอดการเชื่อมซึ่งเป็นเทคนิคแบบดัน (Push technique) แต่เมื่อจะสิ้นสุดหรือปลายของแนวเชื่อมให้ทำการปรับมุมของหัวเชื่อมเป็นเทคนิคแบบดึง (Pull technique) ดังรูป (ข) เพื่อทำการปรับลดขนาดของบ่อหลอมละลายให้เล็กลง ช่วยป้องกันการเกิดการแตกร้าแบบ Crater ได้

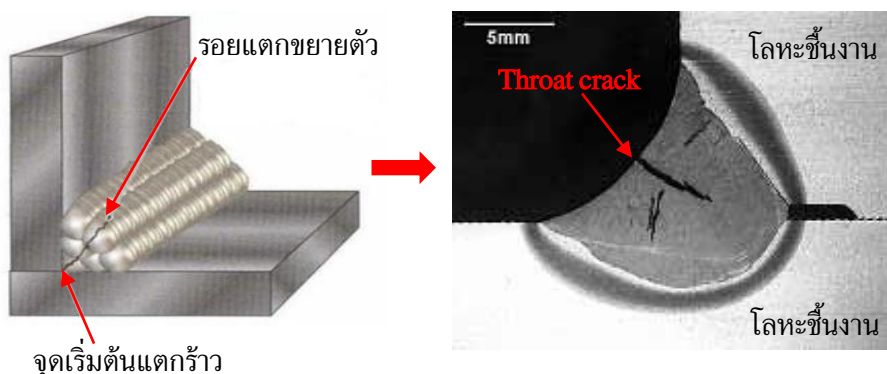
รูปที่ 8.6 รอยแตกร้าที่กึ่งกลางตามยาวของแนวเชื่อม (Throat crack)

เชื่อมเสร็จ ดังแสดงลักษณะของรอยแตกในรูปที่ 8.6 การแตกร้าที่จุดกึ่งกลางตามแนวยาวของรอยเชื่อมนี้สาเหตุมาจากกระแสไฟเริ่มต้นเชื่อมต่ำเกินไป หรือมาจากการเลือกใช้ชนิดและขนาดของลวดเชื่อมไม่เหมาะสม นอกจากนี้ต้นเหตุของความชื้นหรือไฮโดรเจนขณะเริ่มเชื่อมมีมากเกินไป เป็นเหตุให้ไม่สามารถควบคุมหรือป้องกันแก๊สไฮโดรเจนที่เข้ามาปะปนอยู่ในแนวเชื่อม จนเกิดเนื้อเชื่อมที่เปราะจากไฮโดรเจน อ้างอิงจากบทความของ Phi Evans (2012)

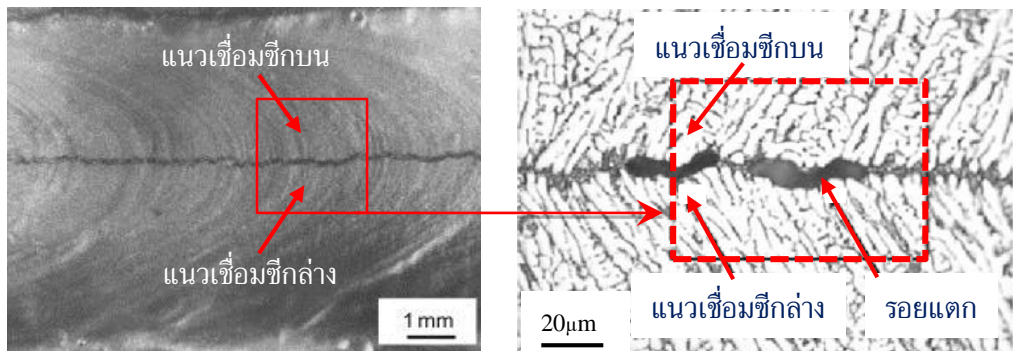
รูปที่ 8.7 ตัวอย่างลักษณะรอยแตกกว้างที่กลางตามยาวของแนวเชื่อม (Throat crack)

แนวเชื่อมจะไม่ขยายออกมาในทิศทางแนวขวาง ดังแสดงเป็นตัวอย่างในรูปที่ 8.7 ที่เป็นลักษณะของรอยแตกในการเชื่อมโลหะอะลูมิเนียม – 3% ซิลิกอน

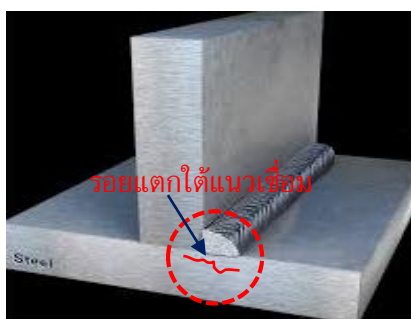
รูปที่ 8.8 ตำแหน่งและลักษณะของรอยแตกร้าวชนิดที่แตกใต้แนวเชื่อม (Underbead crack)

3. รอยแตกกว้างใต้แนวเชื่อม (Underbead crack) รอยแตกกว้างชนิดนี้จะเกิดขึ้นที่บริเวณข้าง ๆ ของแนวเชื่อม โดยเฉพาะด้านล่างของแนวเชื่อมที่เป็นพื้นที่บริเวณกระทบร้อน ดังแสดงตำแหน่งของการเกิดในรูปที่ 8.8 ซึ่งโดยปกติรอยแตกกว้างเมื่อเกิดขึ้นแล้วจะไม่ขยายตัวขึ้นไปสู่ผิวหน้าด้านบนของชิ้นงานเชื่อม ลักษณะของรอยแตกมีโอกาสเป็นได้ทั้งแบบแตกตามยาว (Longitudinal) และแตกตามขวาง (Transverse) ซึ่งขึ้นอยู่กับทิศทางของแรงเค้นในแนวเชื่อมเป็นสำคัญ อ้างอิงจากบทความของ Phi Evans (2012)

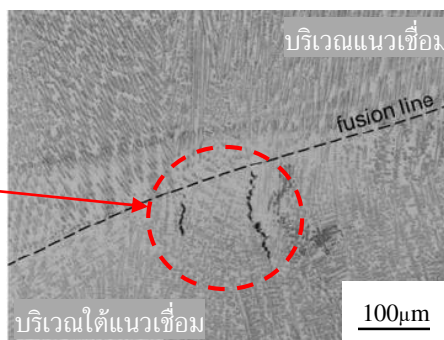
รูปที่ 8.9 การตรวจพบรอยแตกร้าวของการเชื่อมโลหะนิเกิลผสม 617 ที่ตำแหน่งใต้แนวเชื่อม

การแตกกว้างใต้แนวเชื่อมนี้จัดอยู่ในกลุ่มของการแตกเย็น (Cold cracks) ซึ่งเกิดการแตกเมื่อการเชื่อมสิ้นสุดไปแล้ว หรือนำงานเชื่อมไปประกอบใช้งานเรียบร้อยแล้ว โดยพบว่าสาเหตุหลักมาจากอิทธิพลของแก๊สไฮโดรเจนที่ละลายเข้ามาขณะเชื่อมอาจมาจากลวดเชื่อมหรือมาจากโลหะที่นำมาเชื่อม ซึ่งขณะเย็นตัวแก๊สไฮโดรเจนจะแพร่ออกไปตามทิศทางของการระบายความร้อน แต่ระบายออกไปไม่สุดทางจะไปหยุดอยู่ที่บริเวณกระทบร้อน ซึ่งเป็นบริเวณของการเกิดโครงสร้างมาร์เทนไซต์ ที่มีสมบัติพื้นฐานที่มีความยืดหยุ่นต่ำ มีความแข็งสูง และมีความเปราะสูง ดังนั้น เมื่อเวลาผ่านไปหลังการเชื่อม จะเกิดการรวมตัวของแก๊สไฮโดรเจนขึ้นเพียงเล็กน้อยส่งผลให้เกิดการแตกขึ้นได้ง่าย รอยแตกที่เกิดขึ้นเป็นเส้นตรงแต่จะไม่ขยายตัว นอกจากนี้ ยังมีสาเหตุมาจากการหดตัวที่ไม่เท่ากันระหว่างการเย็นตัวของบ่อหลอมละลายและเนื้อโลหะงานที่เชื่อม ก่อให้เกิดแรงเค้นขึ้นภายในและในขณะเดียวกันก็มีเฟสโครงสร้างมาร์เทนไซต์เกิดขึ้นจากการเย็นตัวเร็วที่บริเวณกระทบร้อน เมื่อแนวเชื่อมรับภาระโหลดเข้ามามากขึ้น ความเค้นรวมเพิ่มขึ้นจึงเกิดการแตกกว้างและมักเกิดการแตกที่บริเวณ HAZ ดังแสดงตัวอย่างผลจากการวิจัยทดลองเชื่อมโลหะนิกเกิลผสมเมกเนต 617 ที่ตรวจพบรอยแตกกว้างที่บริเวณกระทบร้อนใต้แนวเชื่อมแบบต่อชนในรูปที่ 8.9

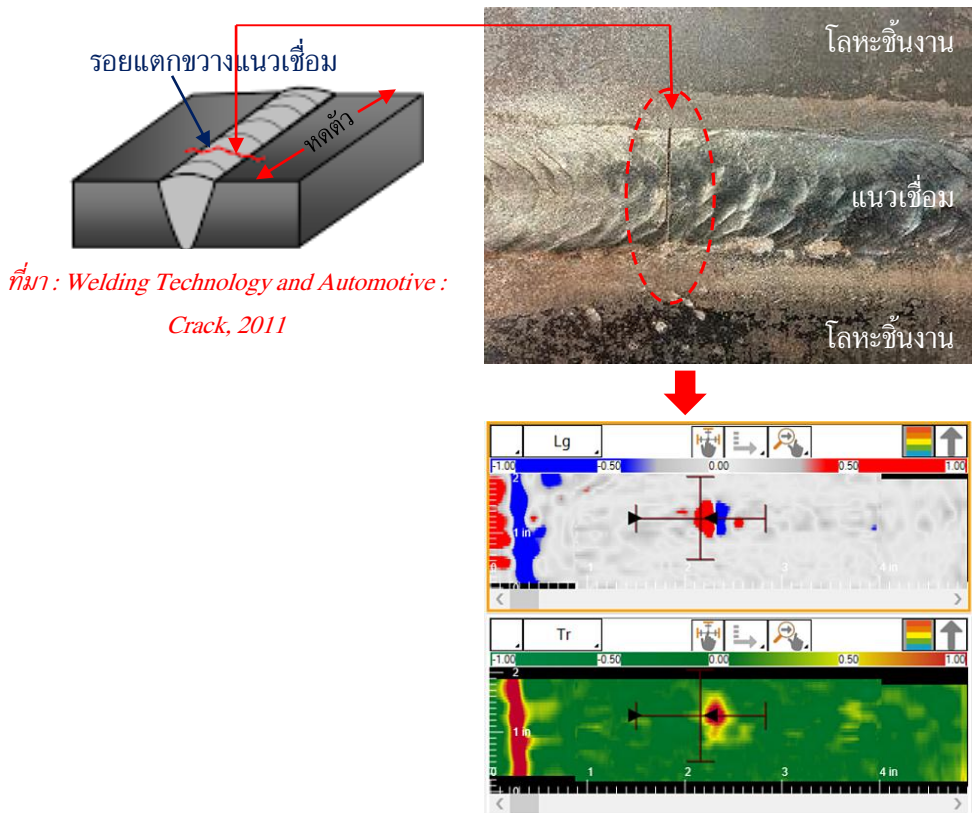
ผลการทดสอบโดยวิธีกระแสไหลวน (ET)

4. การแตกร้าวขวางแนวเชื่อม (Transverse weld crack) เป็นลักษณะของรอยแตกร้าวที่จัดอยู่ในกลุ่มข้อบกพร่องที่เกิดอยู่ภายนอก (External defects) ผิวของรอยแตกสามารถมองเห็นได้ด้วยสายตาเหมือนกับรอยแตกที่ผิวอื่น ๆ แต่แตกต่างกันที่เป็นรอยแตกที่เกิดในแนวทิศทางขวางหรือตั้งฉากกับแนวเชื่อม และถ้าเกิดการขยายตัวรอยแตกเพิ่มขึ้นโดยจะลุกลามเข้าไปในโลหะหลัก (Base metal) ของทั้งสองข้าง การแตกร้าวตามขวางแนวเชื่อมนี้จัดเป็นการแตกเย็น (Cold crack) เพราะมักเกิดขึ้นเมื่อนำแนวเชื่อมไปใช้งานหรือรับภาระโหลดแล้วเกิดการแตกร้าวขึ้น สาเหตุหลักเกิดจากความเค้นดึงอันเนื่องมาจากการหดตัวของบ่อหลอมละลายขณะเย็นตัวในทิศทางตามแนวยาวของโลหะชิ้นงานที่กระทำต่อแนวเชื่อม เมื่อความเค้นที่ค้างอยู่ผสมกับภาระโหลดที่เพิ่มขึ้น และร่วมด้วยสมบัติของแนวเชื่อมที่มีความเหนียวต่ำ ความเปราะสูง ปัจจัยร่วมเหล่านี้เป็นชนวนเหตุของการแตกร้าวในแนวทิศทางตามขวางกับแนวเชื่อม โดยมีงานวิจัยหลายกรณีศึกษาอภิปรายสรุปว่ามีอิทธิพลของปริมาณแก๊สไฮโดรเจนภายในเนื้อเชื่อมร่วมด้วย ดังในรูปที่ 8.10 ที่แสดงให้เห็นถึงตำแหน่งของการเกิดรอยแตกร้าว และตัวอย่างรอยแตกที่พบในการเชื่อมจริง ที่มีการตรวจสอบแนวเชื่อมด้วยวิธีกระแสไหลวน (Eddy Current Testing : ET)

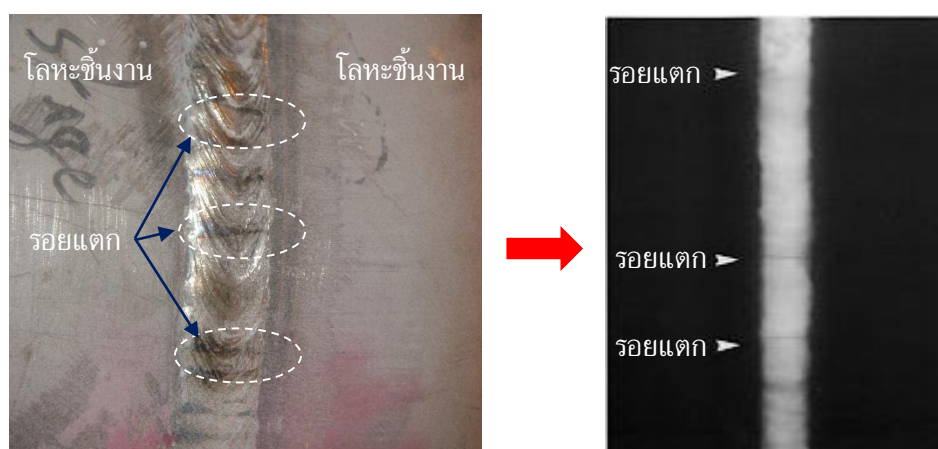
(ก) ชิ้นงานแนวเชื่อมที่ต้องการตรวจสอบแบบ RT

(ข) ฟิล์มเอ็กซเรย์จากการทดสอบ

วิธีการตรวจสอบสามารถเลือกใช้ได้กับการทดสอบผิวย่อยแตกแบบเปิดทั้งหมด เช่น VT หรือ PT หรือ MT และยุ่งยากในการตรวจสอบและวิเคราะห์ผล ด้วยเหตุเพราะรอยแตกกว้างค่อนข้างใหญ่เป็นเส้นตรง และทิศทางตั้งฉากกับแนวเชื่อม อย่างไรก็ตามโอกาสที่จะเกิดการแตกร้าวภายในสามารถเกิดขึ้นได้แต่ค่อนข้างน้อย เพราะกลไกการหดตัวจะสร้างความเค้นแรงดึงที่ผิว ซึ่งเย็นตัวช้าสุดมากกว่าบริเวณแนวลึกของแนวเชื่อม ดังนั้น เมื่อแรงเค้นดึงด้านแนวลึกมีน้อยมักไม่เกิดการแตกแบบแนวขวาง แต่ถ้ากรณีที่มีความประสงค์ตรวจสอบการแตกร้าวแนวขวางภายในเนื้อแนวเชื่อมด้านลึก จะต้องเลือกใช้วิธีการทดสอบแบบ RT หรือ UT ดังตัวอย่างชิ้นงานเชื่อมเหล็กกล้าไร้สนิมที่เกิดการแตกร้าวแบบขวางแนวเชื่อม และฟิล์มเอ็กซเรย์จากการทดสอบแบบ RT แสดงในรูปที่ 8.11 (ก) และ (ข) ตามลำดับ

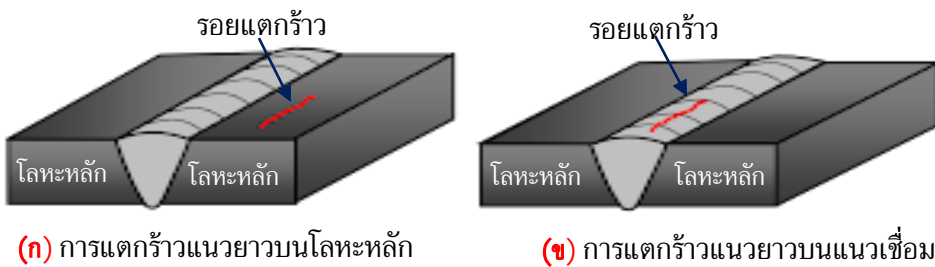
รูปที่ 8.12 ตำแหน่งและลักษณะของรอยแตกร้าแบบตามยาวแนวเชื่อม

5. การแตกร้าตามยาวแนวเชื่อม (Longitudinal weld crack) เป็นการแตกร้าที่มีลักษณะของรอยแตกเป็นไปในทิศทางเดียวกันแนวเชื่อมหรือขนานไปกับแนวเชื่อม ซึ่งเป็นรอยแตกที่จัดอยู่ในประเภทข้อบกพร่องภายนอกเพราะส่วนใหญ่สามารถเห็นรอยแตกได้จากภายนอก รอยแตกร้าแบบนี้สามารถพบเห็นได้ 2 ลักษณะ คือ ลักษณะของรอยแตกที่เกิดขึ้นบริเวณเนื้อโลหะหลักที่นำมาเชื่อม (Longitudinal parent metal crack) และลักษณะของรอยแตกร้าที่เกิดขึ้นบนบริเวณแนวเชื่อม (Longitudinal weld metal crack) อ้างอิงตาม Lincoln Electric Weld Cracking (2015) ดังแสดงในรูปที่ 8.12 (ก) และ (ข) ตามลำดับ

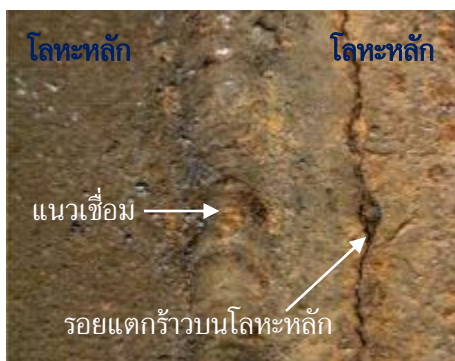
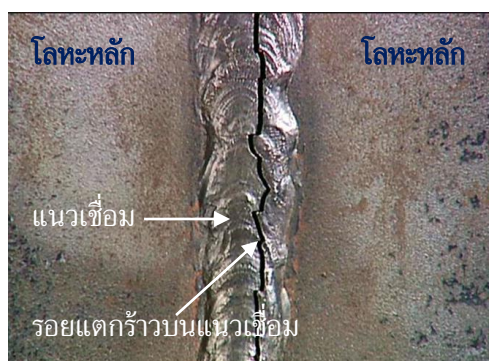
(ก) การแตกร้าวแนวยาวบนโลหะหลัก

(ข) การแตกร้าวแนวยาวบนแนวเชื่อม

รูปที่ 8.13 ตัวอย่างชิ้นงานเชื่อมที่เกิดการแตกร้าวแบบตามยาวบนโลหะหลัก และบนแนวเชื่อม

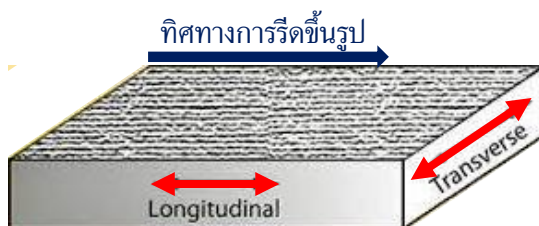
รูปที่ 8.14 แสดงทิศทางการเกิดร้าวที่เกิดขึ้นตามทิศทางการรีดขึ้นรูป

- การแตกร้าตามแนวยาวที่เกิดขึ้นบริเวณเนื้อโลหะหลักที่นำมาเชื่อม (Longitudinal parent metal crack) ส่วนใหญ่เกิดที่บริเวณกระแทกร้อนที่เกิดจากการอิทธิพลของเชื่อม (HAZ) หรือบริเวณรอยต่อของบริเวณกระแทกร้อน (HAZ) กับบริเวณไม่กระแทกร้อน (Non-HAZ) โดยสาเหตุที่สำคัญเกิดจากผลของความเค้นในการหดและขยายตัวของเนื้อโลหะเมื่อทำการเชื่อม โดยเฉพาะการที่เกิดมีโครงสร้างโลหะที่มีความแข็งสูงขึ้นเนื่องจากการเย็นตัวอย่างรวดเร็วของบริเวณกระแทกร้อน ซึ่งมีสมบัติทางกลที่แตกต่างกับบริเวณไม่กระแทกร้อน (โครงสร้างเดิมของโลหะเชื่อม) และมีความสามารถทนแรงเค้นดึงจากการหดตัวไม่เท่ากันจึงเกิดการแตกร้าขึ้น นอกจากนี้ยังเป็นที่น่าสังเกตว่าลักษณะของรอยแตกจะเป็นแนวเส้นตรงยาวขนานไปกับแนวเชื่อม และขนานกับแนวของ HAZ ซึ่งรอยแตกมักพบที่ตำแหน่งของรอยต่อระหว่างของโซนโครงสร้างใหม่กับโครงสร้างเดิม ดังแสดงลักษณะของรอยแตกร้าในรูปที่ 8.13 (ก) การแตกร้าตามแนวยาวบนโลหะหลักที่เชื่อมนี้ บางครั้งพบว่าเกิดจากข้อบกพร่องจากการรีดขึ้นรูปของโลหะ (Rolling forming) ที่เกิดจากสารมลทินโดนรีดฝังทับอยู่ภายใน หรือบางครั้งเกิดจากการที่เลือกวงทิศทางของการรีดโลหะที่ขนานกับทิศทางของการเชื่อม ซึ่งตั้งฉากกับแรงเค้นดึงขณะหดตัว ดังแสดงทิศทางของเกรนที่เกิดจากการรีดขึ้นรูปของเนื้อโลหะที่นำมาทำการเชื่อมในทิศทางตามแนวยาว (Longitudinal grain direction) และทิศทางในแนวขวาง (Transverse grain direction) ในรูปที่ 8.14 ซึ่งปัจจัยเหล่านี้ส่งเสริมให้เกิดการแตกร้าทั้งสิ้นจึงต้องทำการป้องกัน

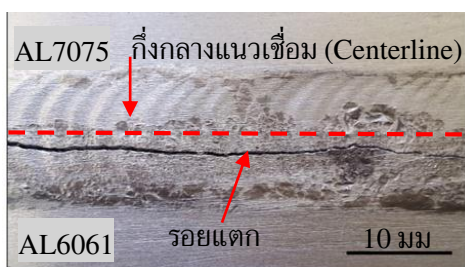
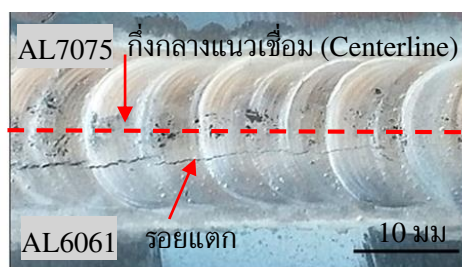
(ก) เชื่อมด้วยลวด AA7075

(ข) เชื่อมด้วยลวด ER5356

รูปที่ 8.15 รอยแตกงานเชื่อมโลหะอลูมิเนียมผสม 7075 ด้วยลวดเชื่อมต่างชนิดกัน

AL6061 ที่ออกแบบมาสำหรับงานยานยนต์ โดยใช้ลวดเชื่อมต่างชนิดกัน พบว่าเกิดการแตกร้าวขึ้น ซึ่งไม่เกิดตรงกึ่งกลาง แต่เกิดในพื้นที่ฝั่งของโลหะอลูมิเนียมเกรด AL6061 ดังแสดงในรูปที่ 8.15

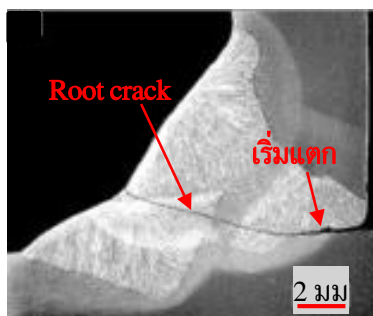
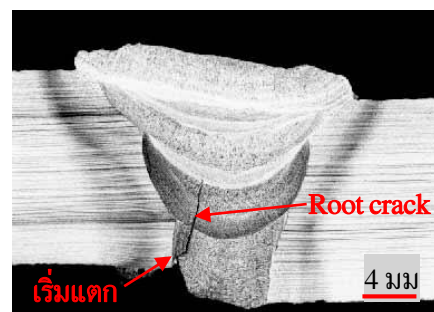
(ก) รอยแตกแบบต่อมุม (Fillet joint)

(ข) รอยแตกแบบต่อชน (Butt joint)

รูปที่ 8.16 รอยแตกร้าวที่รากแนวเชื่อมของการเชื่อมแบบต่อมุมกับการเชื่อมแบบต่อชน

● การแตกร้าวที่รากของแนวเชื่อม (Root crack) เป็นการแตกร้าวที่สามารถพบได้ทั้งการเชื่อมที่ออกแบบรอยต่อแบบต่อมุมและแบบต่อชน ดังแสดงในรูปที่ 8.16 (ก) และ (ข) ตามลำดับ โดยส่วนใหญ่ที่พบมักจะเป็นการแตกที่เกิดขึ้นหลังจากที่เชื่อมชิ้นงานเสร็จสิ้นแล้วเป็นเวลานาน บางรอยแตกใช้เวลา

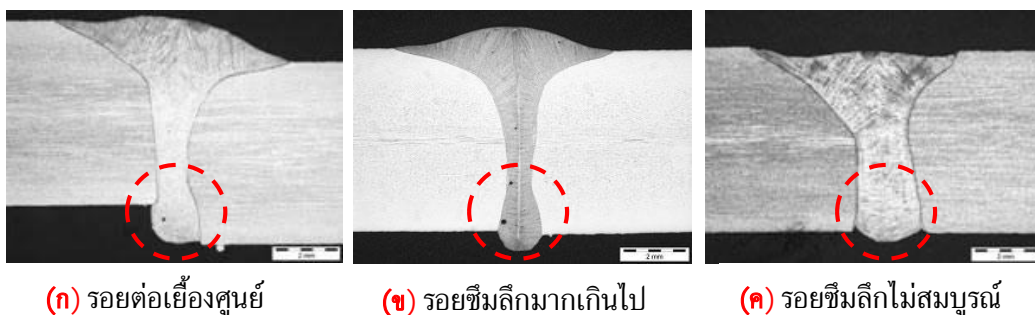
รูปที่ 8.17 ลักษณะของรอยต่อที่มีความไวต่อการเริ่มต้นแตกร้าวที่รากแนวเชื่อม

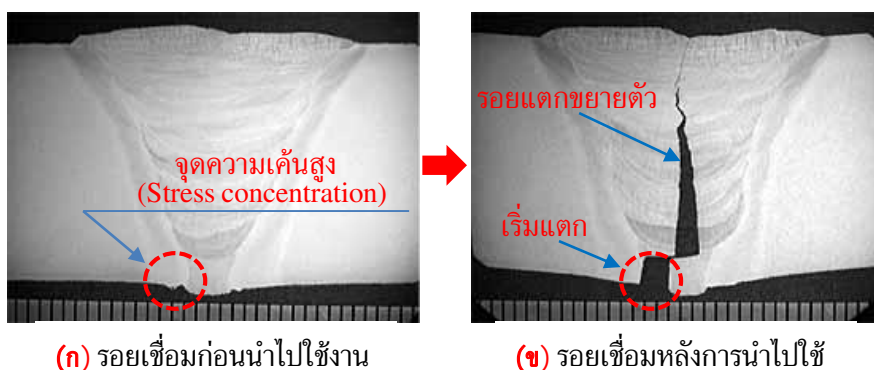
รูปที่ 8.18 การเกิดและการขยายตัวของการแตกร้าวที่รากแนวเชื่อม

การแตกร้าวที่รากของแนวเชื่อมส่วนใหญ่เป็นรูปแบบของการแตกร้าวขณะชิ้นงานเย็น หรือแตกแบบเย็น (Cold crack) ซึ่งจากการศึกษารวบรวมผลของทดลองวิจัยพบว่า เกิดจากเหตุร่วมของ 3 ประการหลักที่สำคัญ ประการแรก เกิดจากความบกพร่องของการออกแบบรอยต่อและแนวเชื่อม ประการที่สอง เกิดจากภาระโหลดที่ได้รับ และประการที่สาม เกิดจากอิทธิพลของแก๊สไฮโดรเจนที่ฝังตัวอยู่ในเนื้อเชื่อมซึ่งเป็นตัวแปรที่สำคัญมาก ด้วยเพราะแก๊สไฮโดรเจนจะแพร่ซึมเข้ามารวมตัวกันจนเกิดเป็นแรงดันแก๊สภายใน ผ่นวกกับอีกสองประการที่กล่าวมาทำให้เริ่มเกิดการแตกร้าวขึ้นและแตกหักเสียหาย ดังแสดงตัวอย่างการเกิดและขยายตัวของรอยแตกที่ลุกลามเข้าสู่เนื้อเชื่อมในการเชื่อมเหล็กกล้าผสมสูง (High alloy steel) หลังจากการนำไปรับภาระโหลดมา โดยเปรียบเทียบกับแนวเชื่อมก่อนและหลังการนำไปใช้งานจนเกิดความเสียหาย ในรูปที่ 8.18 (ก) และ (ข)

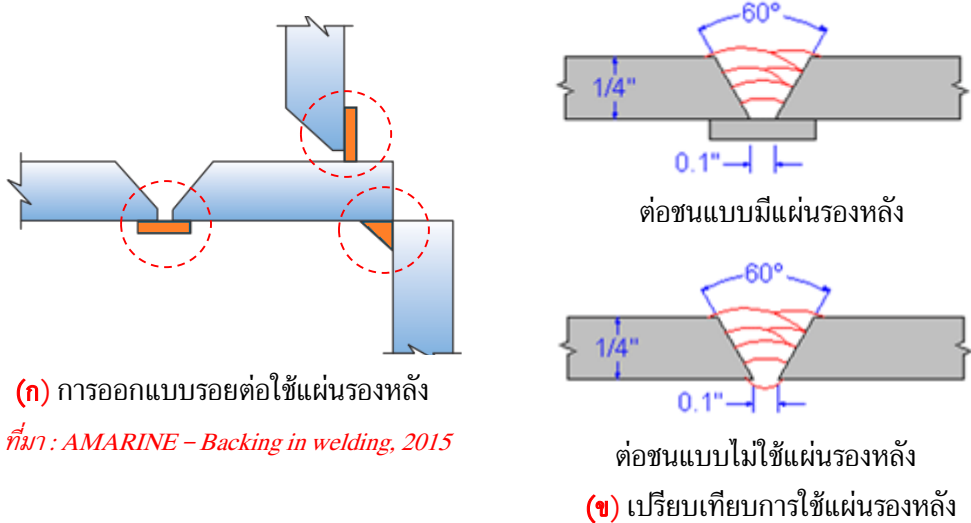
รูปที่ 8.19 การใช้เทคนิคแผ่นรองหลังเพื่อลดความไม่สมบูรณ์ด้านรากของแนวเชื่อม

ซึ่งจะได้แนวเชื่อมที่หลีกเลี่ยงจุดบกพร่องที่เป็นมุมแหลมอันจะก่อให้เกิดความเค้นสูง ดังแสดงตัวอย่างการออกแบบแผ่นรองหลังของการเชื่อมในแบบรอยต่อต่าง ๆ ในรูปที่ 8.19 (ก) และรูป (ข) แสดงตัวอย่างเปรียบเทียบด้านราก (Root) ของการออกแบบต่อชนที่ใช้กับไม่ใช่แผ่นรองหลัง

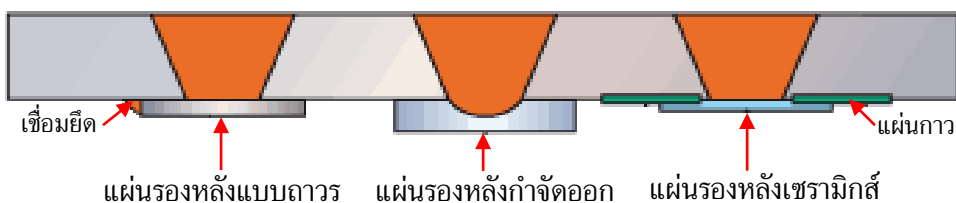
รูปที่ 8.20 ชนิดของการเลือกใช้แผ่นรองหลังการเชื่อม (Backing strip)

เทคนิคการใช้แผ่นรองหลังที่นิยมใช้กันมีสามแบบ ดังแสดงในรูปที่ 8.20 แบบแรกจะเป็นแผ่นรองหลังแบบถาวรที่หลอมละลายกลายเป็นแนวเชื่อมไม่มีการกำจัดออก จะนิยมใช้วัสดุชนิดเดียวกันกับงานที่เชื่อม แบบที่สองจะเป็นแผ่นรองหลังกำจัดออก จะนิยมใช้กับการเชื่อมงานที่หนาต้องการแนวเชื่อมลึกที่มาก แบบนี้จะใช้วัสดุรองหลังที่หนาเพื่อรองรับน้ำโลหะของบ่อหลอมละลายและแผ่นรองก็เกิดการหลอมละลายบางส่วน โดยหลังจากเชื่อมเสร็จจะต้องมีการกำจัดออกจากแนวเชื่อม ส่วนแบบที่สามเป็นแบบกำจัดออกเช่นกันแต่แผ่นรองไม่เกิดการหลอมละลาย โดยจะใช้วัสดุชนิดเซรามิกส์ที่ไม่หลอมละลายติดกับแนวเชื่อม (Non-melting) การใช้แผ่นรองหลังทั้งสามแบบนี้มีประโยชน์มากสำหรับการเชื่อมโลหะที่มีความหนาและมีร่องบากที่กว้างมาก และขจัดปัญหาความไม่สมบูรณ์ของแนวเชื่อมด้านรากได้ค่อนข้างดี โดยเฉพาะการลดความเค้นที่เป็นต้นเหตุหลักของการแตกร้าวที่ด้านรากของแนวเชื่อม

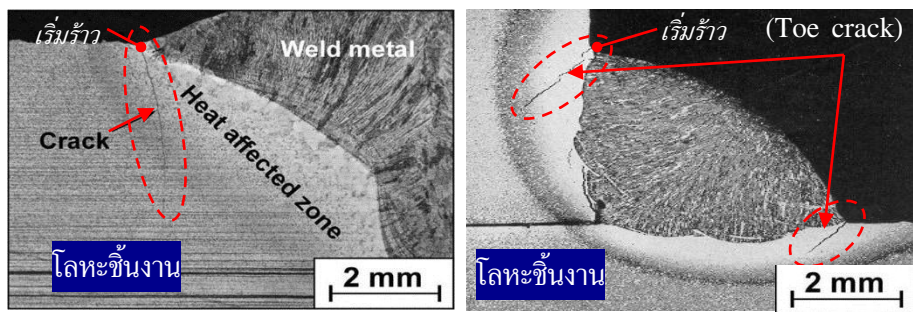
(ก) รอยแตกขอบของรอยตอชน (Butt joint) (ข) รอยแตกขอบของรอยตอมุม (Fillet joint)

รูปที่ 8.21 รอยแตกร้าวที่ขอบของแนวเชื่อม (Toe crack)

● การแตกร้าวที่ขอบของแนวเชื่อม (Toe crack) เป็นรอยแตกร้าวที่เกิดขึ้นบริเวณด้านหน้าของแนวเชื่อม (Face side) มีโอกาสเกิดขึ้นได้เสมอของการเชื่อมตอทั้งแบบตอชน (Butt joint) และแบบตอมุม (Fillet joint) ดังแสดงลักษณะของรอยแตกของทั้งสองแบบของการตอ ในรูปที่ 8.21(ก) และ (ข) ตามลำดับ แต่ส่วนใหญ่มักเกิดขึ้นกับการเชื่อมแบบตอมุมมากกว่า รูปแบบของรอยแตกจะเป็นแบบข้อบกพร่องภายนอกที่สามารถสังเกตเห็นด้วยสายตาหรือแว่นขยาย และเกิดที่ตำแหน่งขอบของรอยเชื่อมที่เป็นรอยต่อระหว่างเนื้อโลหะเชื่อมกับเนื้อโลหะหลัก ซึ่งมักเป็นอาณานิคมของผลกระทบร้อน (HAZ) รอยแตกร้าวจะเริ่มต้นที่ผิวภายนอกจากนั้นก็ลุกลามเข้าไปข้างในเรื่อย ๆ อย่างต่อเนื่องจนกว่าจะเกิดการแตกหักในที่สุด อ้างอิงจากข้อมูลการวิเคราะห์ของ Sandeep Anand (2017)

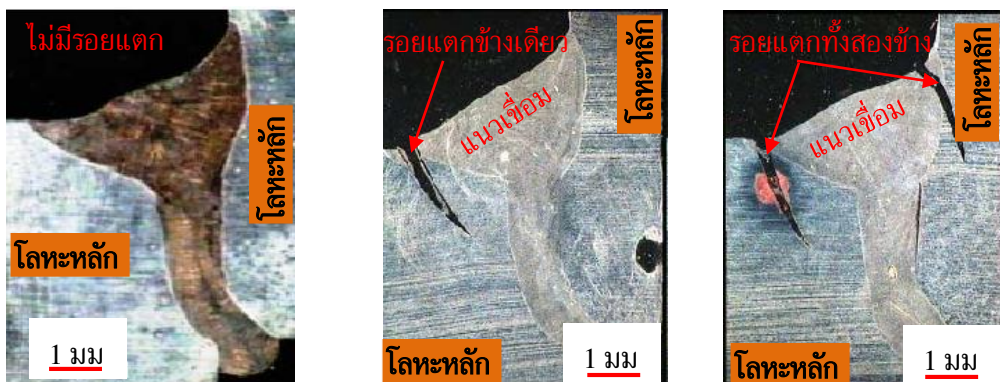
รูปที่ 8.22 แสดงลักษณะของการเกิดรอยแตกที่ขอบของแนวเชื่อม (Toe crack)

(ก) รอยเชื่อมสมบูรณ์

(ข) รอยเชื่อมแตกข้างเดียว

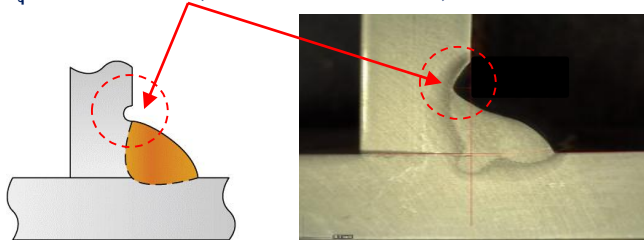
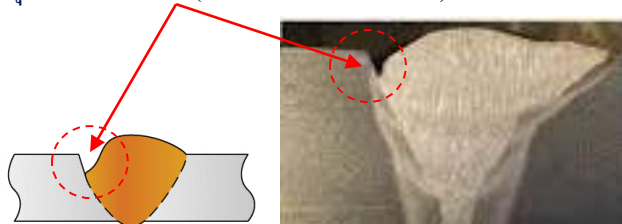
รูปที่ 8.23 ข้อบกพร่องบนผิวหน้าแนวเชื่อมที่เป็นจุดรวมความเค้นสูง และเป็นจุดเริ่มต้นของการแตกร้าวที่ขอบของแนวเชื่อม (Toe crack)

จุดรวมความเค้น (Stress concentration)

(ก) ข้อบกพร่องที่ขอบรอยเชื่อมต่อมุม

(ข) ข้อบกพร่องที่ขอบรอยเชื่อมต่อชน

การควบคุมความสมบูรณ์ของแนวเชื่อมบริเวณขอบผิวด้านบนมีความจำเป็นอย่างยิ่ง เพราะเป็นตำแหน่งเริ่มต้นของการเกิดรอยร้าว ซึ่งถ้าผิวหน้ารอยเชื่อม (Face weld) เกิดมีขอบหรือมีมุมแหลม ๆ ที่เป็นจุดสะสมความเค้น (Stress concentration) ก็จะส่งเสริมให้เกิดการเริ่มแตกร้าวได้ง่าย ดังแสดงใน **รูปที่ 8.23** ที่เป็นข้อบกพร่องที่จะต้องไม่เกิดขึ้น หรือถ้าเกิดขึ้นแล้วก็ต้องซ่อมแซมให้หายไป ดังนั้น การสร้างแนวเชื่อมที่มีความสม่ำเสมอของผิวหน้าหรือปราศจากข้อบกพร่องใด ๆ ก็เป็นลดโอกาสของการแตกร้าวที่ตำแหน่งขอบของแนวเชื่อมนี้ได้ ซึ่งอ้างอิงผลการทดลองของ Minhaj M. Alam et al. (2009)

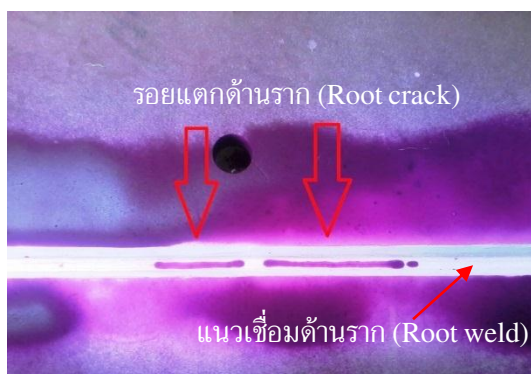
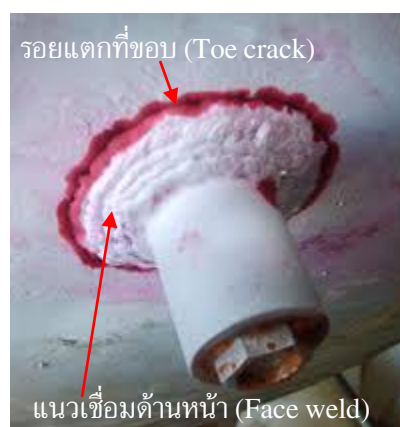
(ก) รอยแตกร้าวที่ด้านรากแนวเชื่อม

(ข) รอยแตกร้าวที่ขอบแนวเชื่อม

การตรวจสอบรอยแตกร้าวของแนวเชื่อม สำหรับรอยแตกร้าวที่เกิดบริเวณราก (Root crack) และรอยแตกร้าวที่เกิดบริเวณขอบ (Toe crack) ของแนวเชื่อมนั้นจะมีวิธีการตรวจสอบที่เหมือนกัน เพราะมีรูปแบบของการแตกที่คล้ายกันมากเพียงอยู่ในตำแหน่งที่เกิดต่างกัน โดยมีลักษณะของรอยแตกเป็นแบบผิวเปิด (External crack) ที่สามารถมองเห็นได้ด้วยสายตาหรืออาจใช้เครื่องมือช่วยขยายกรณีที่ย่อยแตกมีขนาดเล็กสามารถเลือกใช้วิธีการตรวจสอบแบบ VT หรือ PT หรือ MT เพื่อตรวจสอบในแนวยาวของรอยแตก ส่วนในแนวลึกเข้าไปในเนื้อเชื่อมไม่ว่าจะเป็นรอยแตกที่รากหรือที่ขอบจะต้องใช้วิธีการตรวจสอบแบบ UT หรือ RT เข้ามาพิจารณาผลร่วมกัน ดังแสดงเป็นตัวอย่างของการตรวจสอบด้วยวิธี PT ของรอยแตกที่เกิดบริเวณด้านรากและเกิดที่บริเวณขอบด้านบนของแนวเชื่อม ในรูปที่ 8.24 (ก) และ (ข) ตามลำดับ

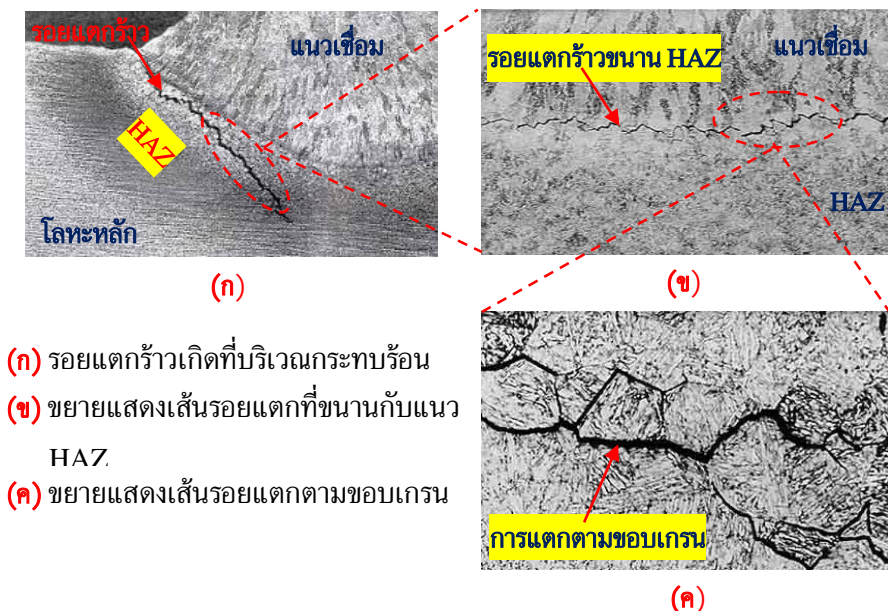
รูปที่ 8.26 ตำแหน่งการเกิดและกลไกของการแตกร้าวตามขอบเกรนจากการให้ความร้อนซ้ำ

- (ก) รอยแตกร้าวเกิดที่บริเวณกระทบร้อน
- (ข) ขยายแสดงเส้นรอยแตกที่ขนานกับแนว HAZ
- (ค) ขยายแสดงเส้นรอยแตกตามขอบเกรน

ของการเกิดการแตกร้าวจากการให้ความร้อนซ้ำของชิ้นงานแนวเชื่อมเหล็กกล้าไร้สนิมออสเทนนิติก พบว่าการแตกร้าวจะเริ่มเกิดที่ขอบด้านหน้าของแนวเชื่อม (Face weld) ตรงบริเวณเส้นหลอมละลาย (Fusion line) จากนั้นลุกลามเข้ามาภายใน **ดั่งรูป (ก)** โดยเป็นที่น่าสนใจว่ารอยแตกจะร้าวมาในทิศทางที่ขนานกับบริเวณของผลกระทบร้อน **ดั่งรูป (ข)** ซึ่งมีลักษณะของการแตกเป็นแบบซิกแซกไปตามขอบของก้อนเกรน (Grain boundary) จะเรียกรูปแบบของการแตกร้าวนี้ว่า “การแตกตามขอบเกรน (Intergranular crack)” ดังแสดงใน **รูป (ค)** ที่เป็นผลกระทบมาจากอิทธิพลของคาร์ไบด์ที่มีพฤติกรรมชอบตกผลึกอยู่ตามขอบเกรนจากการอุ่นชิ้นงานหลังการเชื่อม (PWHT) ที่เรียกกลไกของการเกิดการแตกร้าวแบบนี้ว่า “การแตกจากการให้ความร้อนซ้ำ (Reheat crack)” ซึ่งจากคำอธิบายถึงขบวนการของการเกิดรอยแตกร้าวที่เกิดจากการให้ความร้อนซ้ำนั้น สามารถที่จะเขียนเป็นแผนภาพกลไกของการแตกร้าวตามขอบเกรนได้ดังแสดงใน **รูปที่ 8.27**

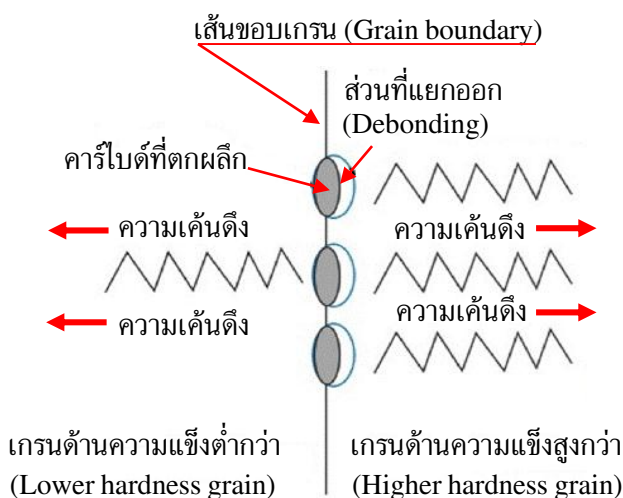
รูปที่ 8.27 กลไกของการแตกร้าวตามขอบเกรนจากการให้ความร้อนซ้ำบนแนวเชื่อม (Mechanism of reheat cracking)
ที่มา : *Korean Journal Metals and Materials, Vol.56, No.8 : 580-588, 2018*

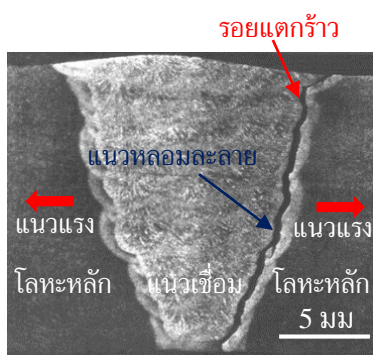
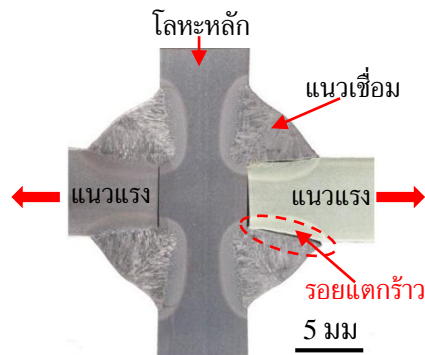
รูปที่ 8.28 ลักษณะของรอยแตกร้าที่เกิดขึ้นบริเวณของแนวหลอมละลาย (Fusion line crack)

(ก) รอยแตกร้าแนวหลอมละลายแบบต่อชน

(ข) รอยแตกร้าแนวหลอมละลายแบบต่อมุม

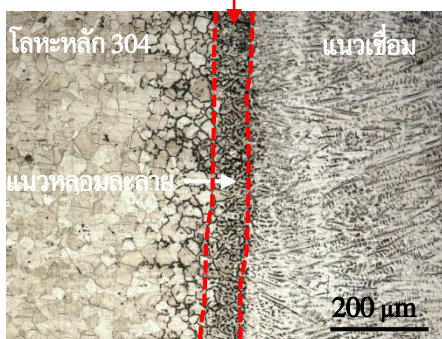
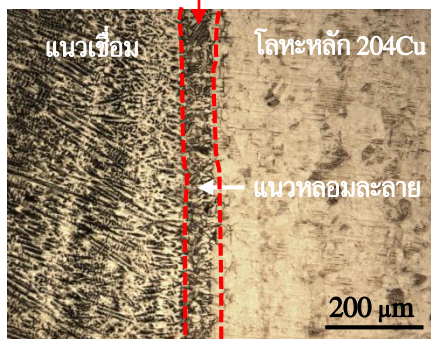
รูปที่ 8.29 ลักษณะของแนวเส้นหลอมละลาย (Fusion line) / Interface zone

แนวหลอมละลายบางส่วน (Partially zone)

อีกด้วย ดังตัวอย่างการความแตกต่างของแนวเส้นหลอมละลายในการทดลองวิจัยเชื่อมโลหะต่างชนิดระหว่างเหล็กไร้สนิมกลุ่มออสเทนนิค กรดซีรีย์ 200 (204Cu) กับกรดซีรีย์ 300 (304) ดังแสดงในรูปที่ 8.29 พบว่าแนวหลอมละลายด้านโลหะ 304 จะเกิดการเปลี่ยนแปลงขนาดของเกรนที่โตมากกว่าด้านโลหะ 204Cu จึงทำให้โอกาสที่จะเกิดการแตกร้าแนวหลอมละลายมากกว่า นอกจากนี้ยังพบว่าการแตกร้าที่แนวหลอมละลายนี้ยังมักเกิดขึ้นกับการเชื่อมโลหะเพื่อเสริมผิวหน้า (Buttering welding) ดังแสดงในรูปที่ 8.30 โดยจะแตกร้าด้านที่ติดกับโลหะหลัก ซึ่งสาเหตุก็เกิดจากพฤติกรรมของการเชื่อมโลหะต่างชนิดดังที่กล่าวมาแล้วข้างต้น ซึ่งมีระดับของค่าความเค้นดึง (Stress tension) ที่เข้ามาาร่วมด้วยเนื่องจากโดยทั่วไปการเชื่อมโลหะต่างชนิดแนวเชื่อมก็จะมีอัตราการหดตัวจากการแข็งตัวที่ไม่เท่ากันหรือบางครั้งการแตกร้าในลักษณะนี้ก็สามารถพบเห็นได้จากกรณีการเชื่อมโลหะที่ต่างขนาดความหนาหรือความแตกต่างในการออกแบบเตรียมรอยบากหน้างาน เป็นต้น

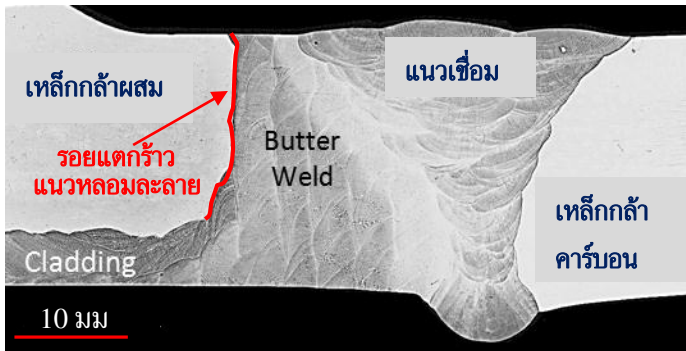
รูปที่ 8.30 ลักษณะของการแตกร้าวตามแนวเส้นหลอมละลายของการเชื่อมเสริมผิวหน้า (Buttering)
ที่มา : M.F. Dodge and H.B. Dong. Proceeding conference, ASME 31st, 2012

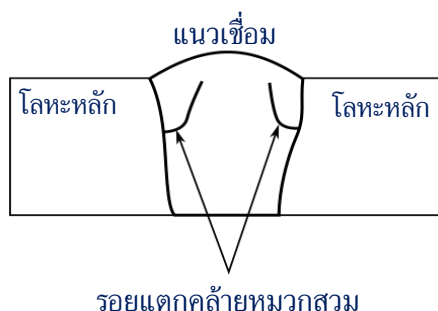
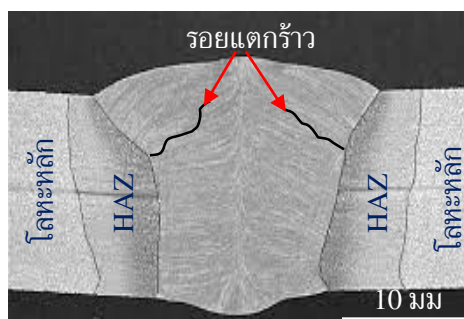
(ก) รูปแบบการแตกร้าวแบบรูปทรงหมวก

(ข) ตัวอย่างการแตกร้าวแบบรูปทรงหมวก

นอกจากรอยแตกร้าวตามแนวหลอมละลายที่ได้กล่าวมาแล้วข้างต้นนั้น พบว่ายังมีการแตกร้าวในลักษณะที่คล้าย ๆ กันที่ก่อให้เกิดความเสียหายของแนวเชื่อม คือ การแตกร้าวที่เริ่มแตกที่บริเวณกึ่งกลางของแนวหลอมละลายแล้วลุกลามไปในทิศทางขึ้นสู่ผิวด้านบน ซึ่งรูปทรงของรอยแตกมีลักษณะคล้ายกับหมวกสวมหัวจึงเรียกรอยแตกร้าวแบบนี้ว่า “Hat cracking” หรือบางครั้งมีการเรียกรอยแตกร้าวแบบนี้ว่า “Mushroom cracking” ด้วยเพราะบางคนมองว่ามันคล้ายกับดอกเห็ด ดังแสดงรูปทรงของรอยแตกบนชิ้นงานเชื่อมในรูปที่ 8.31 รอยแตกร้าวแบบนี้สาเหตุเกิดจากความผิดพลาดของการตั้งค่าปัจจัยการเชื่อมที่กำหนดให้มีความเร็วที่สูงมากเกินไป และร่วมกับการความเร็วในการเชื่อมที่ช้าเกินไป กล่าวคือการเชื่อมที่มีอาร์คโวลต์สูงมากจะทำให้บ่อหลอมละลายที่ผิวบนกว้างมาก น้ำโลหะที่หลอมละลายจะเป็นวงกว้างแต่ไม่ลึก และถ้าเลือกใช้ความเร็วเชื่อมที่ช้าจะเกิดบ่อหลอมลึกมากขึ้น เมื่อปัจจัยทั้งสองเกิดขึ้นพร้อมกันจะทำให้ขนาดของบ่อหลอมละลายทั้งด้านบน (Face) และด้านล่าง (Root) มีขนาดใกล้เคียงกัน แต่ด้วยน้ำโลหะในบ่อหลอมด้านผิวบนระบายความร้อนได้เร็วกว่าด้านล่าง จึงแข็งตัวก่อนและอัตราการเย็นตัวก็เร็วกว่าด้านล่าง พฤติกรรมดังกล่าวจะส่งผลทำให้เกิดแรงเค้นดึงที่มีทิศทางไปสู่ด้านผิวบน รอยแตกร้าวจึงลุกลามไปสู่ด้านผิวบนของแนวเชื่อม (Face side weld) ส่วนเหตุผลที่จุดเริ่มต้นของรอยร้าวที่แนวหลอมละลายเกิดที่บริเวณกึ่งกลาง (ค่อนข้างทางด้านบน) ของความลึกแนวเชื่อม เหตุเพราะบริเวณกึ่งกลางดังกล่าวเป็นจุดแยกของทิศทางการระบายความร้อนขณะเย็นตัว กล่าวคือ บ่อหลอมครึ่งด้านบน ความร้อนจะระบายออกไปในทิศทางด้านผิวบน ส่วนครึ่งล่างของบ่อหลอมความร้อนจะระบายไปในทิศทางด้านล่าง ซึ่งทิศทางการระบายความร้อนก็จะเป็นทิศทางการเกิดแรงเค้นดึงจากการแข็งตัว นอกจากนี้ อิทธิพลของธาตุผสมที่มีความไวต่อการแตกร้าว (Crack susceptibility) ผสมอยู่มาก ได้แก่ ซัลเฟอร์ (S) ฟอสฟอรัส (P) ซิลิกอน (Si) และแมงกานีส (Mn) การแตกร้าวในลักษณะนี้จัดเป็นการแตกร้าวขณะร้อน (Hot crack) และมักจะพบในขบวนการเชื่อมใต้ฟลักซ์ (SAW) โดยเฉพาะการเชื่อมโลหะที่มีความหนาแน่นมาก ๆ เช่น ท่อขนาดใหญ่ หรือแผ่นเหล็กถึงความหนาที่หนาแน่นมาก ๆ เป็นต้น

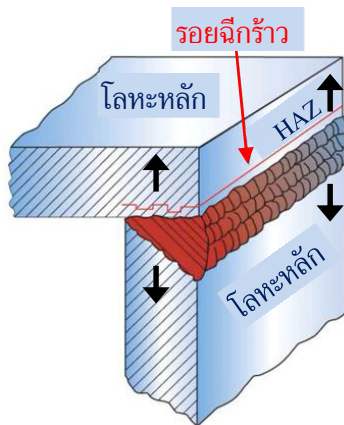
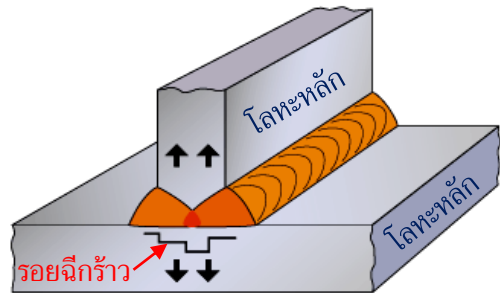
รูปที่ 8.32 ลักษณะและตำแหน่งของการฉีกร้าในการเชื่อมแบบต่อชนและแบบต่อมุม

(ก) รอยฉีกร้าของการเชื่อมแบบต่อชน

(ข) รอยฉีกร้าของการเชื่อมแบบต่อมุม

(T-joint) ในรูปที่ 8.32 (ก) และ (ข) ตามลำดับ แต่จากประสบการณ์ด้านงานเชื่อมของผู้เขียนที่และจากการค้นคว้าจากงานวิจัยพบว่า เรามักเจอรอยฉีกร้าแบบนี้ในการเชื่อมแบบต่อมุม (Fillet welding) เป็นส่วนใหญ่ โดยเฉพาะการเชื่อมงานที่มีความหนาหลายๆ จะมีความไวต่อการเกิดรอยฉีกแบบนี้มากขึ้น ดังตัวอย่างรูปแบบจำลองตำแหน่งและทิศทางของแรงเค้นที่มีต่อการฉีกร้าที่สามารถเกิดขึ้นได้ในการเชื่อมต่อในรูปแบบต่าง ๆ ในรูปที่ 8.33 รอยฉีกร้ามีโอกาสที่จะฉีกเป็นช่วง ๆ แล้วหยุด (สิ้นสุดแนวบกพร่อง) หรือติดต่อกันเป็นแนวยาวขนานไปตามแนวเชื่อม (แนวบกพร่องยาวต่อเนื่อง)

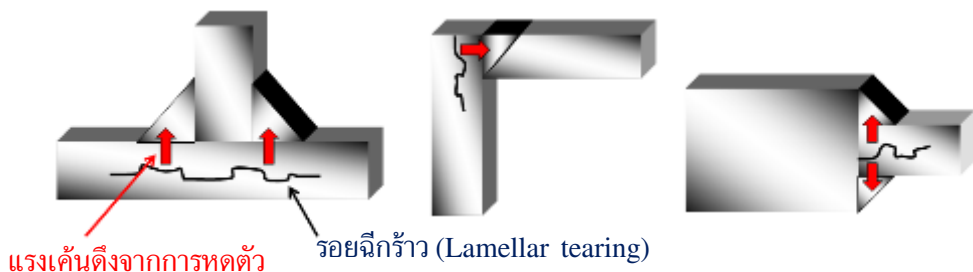
รูปที่ 8.33 รูปแบบจำลองตำแหน่งรอยเชื่อมและทิศทางของแรงเค้นกับการฉีกร้า

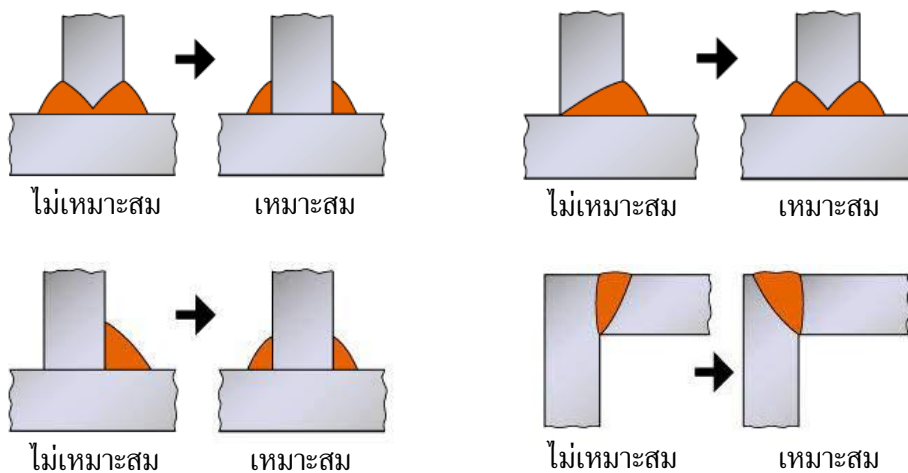
รูปที่ 8.34 ตัวอย่างการออกแบบตำแหน่งรอยเชื่อมต่อที่เหมาะสมเพื่อลดการฉีกกร้าว

แผ่นระนาบ (Laminated) ของสารมลทินตรงตำแหน่งด้านใต้ของบริเวณที่จะเชื่อมต่อและรวมถึงบริเวณใกล้เคียง ๆ ว่ามีสารมลทินดังกล่าวฝังตัวอยู่หรือไม่ และพยายามออกแบบรอยต่อที่ไม่ให้เกิดแรงเค้นดึงในแนวที่ตั้งฉากกับทิศทางของแนวรีด ที่เหมาะสมต้องให้เป็นไปในทิศทางเดียวกันกับแนวของการรีด ซึ่งรวมไปถึงการกำหนดตำแหน่งของรอยเชื่อมต่อที่จะต้องสามารถช่วยลดอัตราการฉีกกร้าวได้เมื่อรับแรงกระทำ ดังแสดงยกตัวอย่างเปรียบเทียบการออกแบบกำหนดตำแหน่งรอยเชื่อมที่เหมาะสมกับที่ไม่เหมาะสม ดังแสดงในรูปที่ 8.34 ซึ่งช่างเชื่อมหรือวิศวกรงานเชื่อมสามารถกำหนดให้เหมาะสมได้

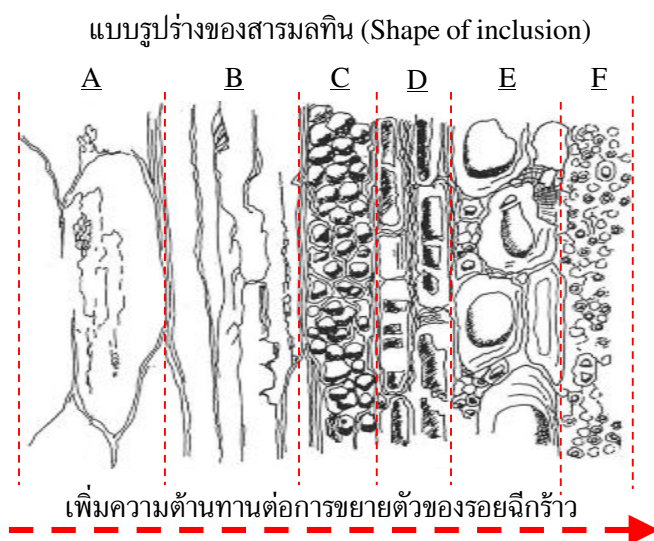
รูปที่ 8.35 ลักษณะรูปร่างของสารมลทินที่โดนรีดฝังตัวติดอยู่ในเนื้อโลหะ
ที่มา : *The Journal of Industrial Technology*, Vol.3, No.1, 2007

ลักษณะรูปร่างของสารมลทินที่โดนบีบอัดจากการรีดขึ้นรูปที่อยู่ภายในเนื้อของโลหะที่นำมาเชื่อม นั้นจะมีรูปร่างที่แตกต่างกันจากความต่างชนิดของสารประกอบตั้งต้นก่อนการรีด โดยการจัดเรียงตัวตามแนวรีดที่ต่างกันมีผลต่อระดับความต้านทานการเกิดและการขยายตัวของรอยฉีกกร้าว ดังแสดงในรูปที่ 8.35 จะพบว่าสารมลทินที่มีรูปร่างเป็นเส้นแบนยาวจะต้านทานการเกิดและการขยายตัวของรอยฉีกกร้าวได้น้อยกว่ารูปร่างแบบทรงกลม เพราะก้อนกลมจะลดมุมที่แหลมที่มีจุดรวมของความเค้นสูง จึงต้านทานได้มากกว่า (High resistance to crack propagation) ดังนั้น กรณีที่มีการตรวจพบสารมลทินสามารถพิจารณาตัดสินใจความเหมาะสมได้จากลักษณะรูปร่างของสารมลทินได้ แต่อย่างไรก็ตาม การที่ไม่มีข้อบกพร่องใด ๆ ถือเป็นเรื่องที่ดีที่สุด เพราะถ้าไม่มีการตรวจสอบโลหะหลักก่อนที่จะนำมาเชื่อมประกอบก็จะพบกับปัญหาเกิดการฉีกกร้าวเกิดขึ้น ซึ่งเป็นความเสียหายที่แก้ไขยุ่งยากมาก ดังแสดงลักษณะของรอยฉีกกร้าวของชิ้นงานเชื่อมในงานวิจัยที่แสดงให้เห็นถึงรอยฉีกตามแนวเส้นของการรีดและแรงเค้นดึงที่มีทิศทางตั้งฉากกับรอยฉีกที่เกิดจากอิทธิพลของการหดตัวขณะเย็นตัวของแนวเชื่อม ในรูปที่ 8.36

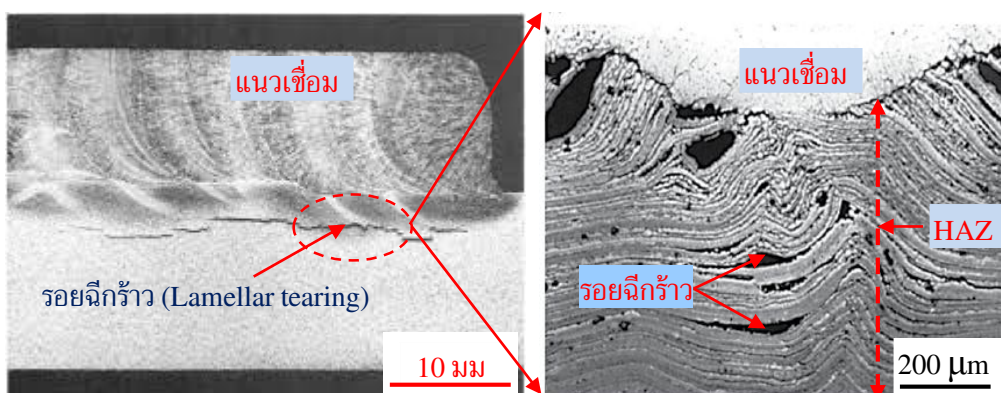
รูปที่ 8.36 ตัวอย่างรอยฉีกฉีกแนวเชื่อมและลักษณะของทิศทางการฉีกตามแนวรีด
ที่มา : *Journal of Marine Engineering & Technology*, No. A18 : 2056–8487, 2010

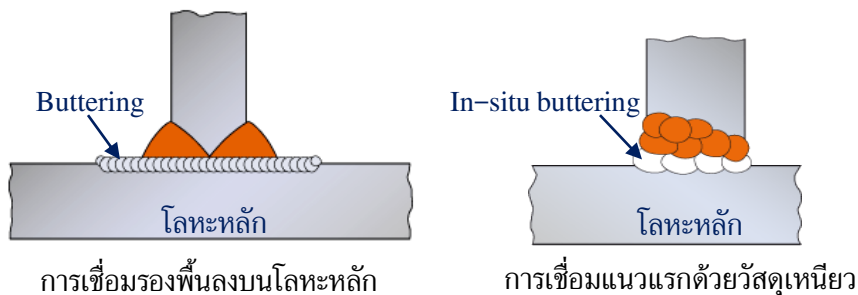
รูปที่ 8.37 วิธีการป้องกันการฉีกร้าวด้วยการเชื่อมวัสดุโลหะอื่นรับความเค้นแทนโลหะหลัก

● การเชื่อมรองพื้น (Buttering weld) เป็นการสร้างพื้นผิวบนโลหะหลักที่ได้ตำแหน่งรอยเชื่อม ด้วยวัสดุโลหะที่มีความเหนียวสูงให้มีพื้นที่กว้างมากขึ้น เพื่อทำหน้าที่ช่วยกระจายความเค้นที่ดึงจากการ หดตัวของแนวเชื่อมจะช่วยลดความเสี่ยงของความเค้นสูงแล้วเกิดการฉีกร้าวนั่นเอง หรืออาจใช้วิธีการเชื่อม ด้วยลวดที่มีความแข็งแรงต่ำซึ่งมีความเหนียวเป็นแนวแรก (In-situ buttering) เพื่อให้ทำหน้าที่รับแรง เค้นแทนก็จะสามารถลดอัตราเสี่ยงของการฉีกร้าวดีกได้ ดังแสดงลักษณะของวิธีการทำในรูปที่ 8.37 วิธีการเหล่านี้ต้องคำนวณให้แน่ใจว่าวัสดุโลหะที่นำมารองพื้นต้องมีความแข็งแรงมากเพียงพอต่อการ นำไปใช้รับภาระโหลดของงาน

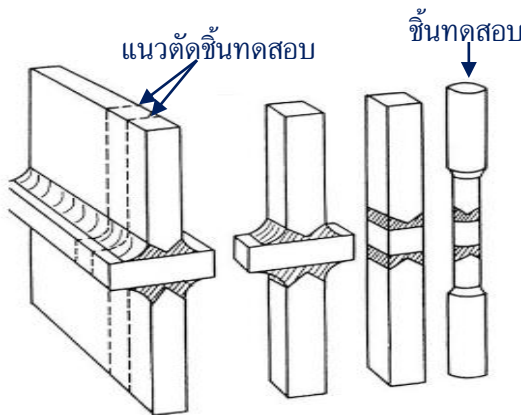
รูปที่ 8.38 วิธีการตรวจสอบประสิทธิภาพ
ทางกลของความสามารถด้านทานการ
เกิดรอยฉีกกร้าวของแนวเชื่อม
*ที่มา : The Journal of Industrial
Technology, Vol.3, No.1, 2007*

การตรวจสอบรอยฉีกร้าวมักมีทั้งแบบที่เกิดเป็นรอยร้าวมองเห็นและตรวจสอบได้ด้วย สายตาได้ เพราะมักเป็นแนวยาวและเป็นแบบขั้น ๆ ขึ้น-ลงสังเกตเห็นได้ง่ายและเป็นรอยฉีกอยู่ภายใน ใต้พื้นที่ของรอยเชื่อม รอยแตกภายในจะต้องใช้วิธีการตรวจสอบแบบ RT หรือ UT การวิเคราะห์ผลอาจ ยุ่งยากพอสมควร เนื่องจากต้องแยกให้ชัดเจนระหว่างภาพรอยที่ฉีกร้าวนั้น (Tearing) กับภาพของสาร มลทินที่ยังไม่ฉีกร้าวนั้น (Non-tearing) ซึ่งอาจต้องใช้ผลการตรวจสอบวิธีอื่นร่วมตัดสินใจ แต่อย่างไรก็ ตามตำแหน่งของรอยฉีกร้าวมักสามารถคาดเดาได้ ด้วยเพราะรอยฉีกขาดจะเกิดขึ้นที่บริเวณกระแทกร้อน และจะขยายตัวไปในแนวที่ขนานไปกับแนวเชื่อม ซึ่งตั้งฉากกับทิศทางการหดตัวของบ่อหลอมละลาย ส่วนการตรวจสอบประสิทธิภาพทางกลของความสามารถต้านทานการเกิดแนวเชื่อมฉีกร้าวนั้น ภายใต้แรง เค้นดึงได้มีการกำหนดเป็นรูปแบบและกฎเกณฑ์การเตรียมชิ้นทดสอบ ดังแสดงในรูปที่ 8.38 โดยถ้าชิ้น ทดสอบไม่เกิดการฉีกขาดที่ตำแหน่งบริเวณใต้แนวเชื่อม แสดงว่าเป็นที่ยอมรับและผ่านการทดสอบที่ คงทนต่อความไวในการฉีกร้าวนั้น (Lamellar tearing sensitivity)

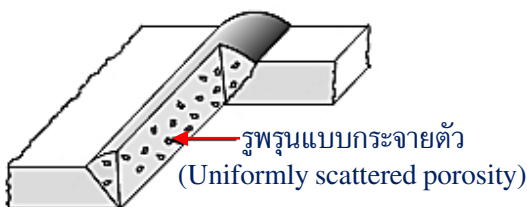
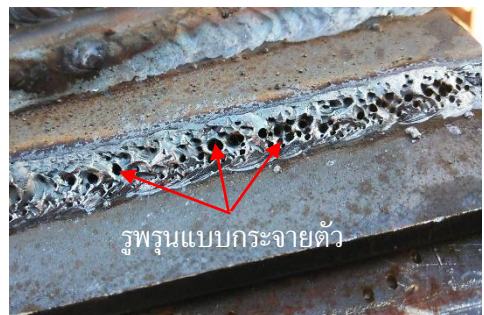
รูปที่ 8.39 ลักษณะรูปแบบการเกิดรูพรุนแบบกระจายตัวในแนวเชื่อม

● **รูพรุนแบบกระจายตัว (Uniformly scattered porosity)** เป็นรูพรุนที่เกิดขึ้นในแนวเชื่อมแบบกระจายตัวไปทั่วทั้งภายในเนื้อและผิวของแนวเชื่อม ไม่มีทิศทางที่แน่นอน ขนาดและรูปร่างของฟองอากาศจะเหมือนกัน สาเหตุหลักมาจากองค์ประกอบของการเชื่อม ได้แก่ เกิดจากเทคนิคการเชื่อมหรือการเลือกวัสดุเชื่อม ลวดเชื่อมและแก๊สปกคลุมแนวเชื่อมไม่ถูกต้อง รวมถึงอาจเกิดจากการเตรียมรอยต่อเชื่อมไม่ถูกต้อง ซึ่งสาเหตุดังกล่าวจะส่งผลต่อการหลอมละลายและอัตราการแข็งตัวของน้ำโลหะที่ทำให้การเคลื่อนที่ออกของแก๊สได้ไม่ทันจึงเกิดการกักตัวไว้ภายในเนื้อเชื่อม ดังแสดงลักษณะรูปแบบของรูพรุนแบบกระจายตัวในแนวเชื่อมในรูปที่ 8.39

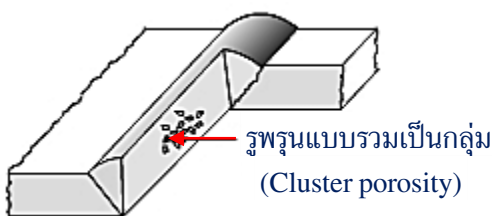
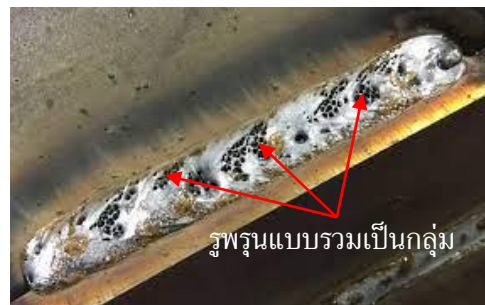
รูปที่ 8.40 ลักษณะรูปแบบการเกิดรูพรุนแบบรวมตัวเป็นกลุ่มในแนวเชื่อม

● **รูพรุนแบบรวมเป็นกลุ่ม (Cluster porosity)** เป็นรูพรุนที่มีลักษณะของรูทรงปกติ เหมือนกับรูพรุนทั่ว ๆ ไป แต่จะเกิดอยู่กันเป็นกลุ่ม ๆ ไม่กระจายตัวซึ่งแต่ละกลุ่มก่อนอาจมีขนาดที่แตกต่างกันไป พบมากกับขบวนการเชื่อมแบบ MMAW สาเหตุหลักมักเกิดจากอิทธิพลของความชื้นที่สะสมอยู่ในฟลักซ์ที่เคลือบแท่งอิเล็กโทรด เมื่อทำการเชื่อมความร้อนทำให้ความชื้นกลายเป็นแก๊สและกักตัวอยู่ในเนื้อเชื่อมขณะแข็งตัว โดยทั่วไปมักเกิดกับแนวเชื่อมช่วงเริ่มต้นเชื่อม ด้วยเพราะความชื้นยังสูงและจะเกิดได้ง่ายกับการเชื่อมแนวแรก (Root pass) รวมถึงบริเวณช่วงรอยต่อของลวดเชื่อมแบบลวดเชื่อมไฟฟ้า ดังแสดงลักษณะการเกิดของรูพรุนบนแนวเชื่อมในรูปที่ 8.40

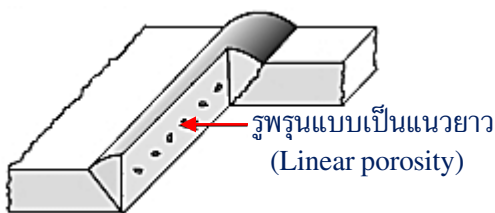
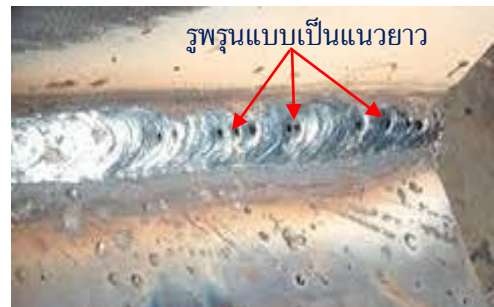
รูปที่ 8.41 ลักษณะรูปแบบการเกิดรูปพรุนแบบเป็นแนวยาวในแนวเชื่อม

● **รูปพรุนแบบเป็นแนวยาว (Linear porosity)** ลักษณะของรูปพรุนแบบนี้จะเกิดในรูปแบบที่เป็นฟองอากาศเรียงเป็นเส้นตรงยาวต่อเนื่องกันไป ขนาดและรูปทรงแต่ละฟองอากาศจะใกล้เคียงกันมาก เป็นข้อบกพร่องรูปพรุนที่มักเกิดที่บริเวณด้านผิวของแนวเชื่อมและจะเกิดที่ตำแหน่งกึ่งกลางของแนวเชื่อม (Center of weld) ที่ซึ่งเป็นจุดแข็งตัวของบ่อหลอมละลายหลังที่สุด สารมลทินหรือสารประกอบต่าง ๆ จะถูกผลักรวมออกมารวมตัวอยู่จุดนี้ แก๊สที่เกิดขึ้นในขบวนการเชื่อมก็ถูกผลักรวมออกเช่นกันและจะทยอยระบายออกสู่ภายนอก ถ้าแก๊สในการเชื่อมมากเกินไปบางส่วนหนีออกมาได้ไม่ทันจึงถูกกักไว้ในเนื้อเชื่อมในสภาพที่เป็นฟองอากาศที่เรียงรายไปตามเส้นกึ่งกลางของบ่อหลอมละลาย ดังแสดงรูปแบบและลักษณะของการปรากฏฟองอากาศที่เป็นเส้นตรง (Linear) ในรูปที่ 8.41 นอกจากนี้ที่กล่าวมาแล้วนั้นมีข้อสังเกตว่าในกรณีที่มีการเชื่อมโลหะต่างชนิดกัน (Dissimilar welding) โดยเฉพาะวัสดุโลหะที่มีอุณหภูมิจุดการเป็นของแข็งที่ต่างกัน (Eutectoid reaction temperature) ตำแหน่งของการเกิดรูปพรุนนี้จะไม่อยู่ในตำแหน่งกึ่งกลางของแนวเชื่อม แต่ขยับไปทางที่โลหะหลักมีจุดแข็งตัวที่ช้ากว่า เหตุผลเพราะฟองอากาศถูกรีดออกไปได้ไม่หมดจะไปสะสมอยู่ที่ตำแหน่งเย็นตัวช้าสุดเกิดเป็นรูปพรุนเป็นแนวยาวตามเส้นจุดสุดท้ายของการแข็งตัว (Solidification line)

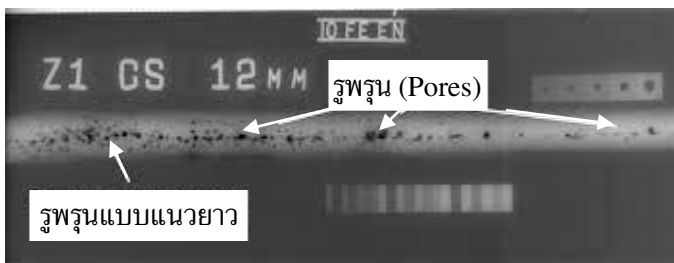
รูปที่ 8.42 ภาพถ่ายของฟิล์มเอกซเรย์รูพรุนแบบแนวยาวในแนวเชื่อม

การตรวจสอบหารูพรุนแบบแนวยาวนี้จะสามารถตรวจพบได้ด้วยวิธีการตรวจสอบด้วยวิธี VT หรือ PT หรือ MT ในกรณีที่เกิดเป็นฟองอากาศหรือรูพรุนอยู่ที่บริเวณผิวโพรงเปิดสู่ภายนอก แต่ในกรณีที่เกิดอยู่ภายในเนื้อเชื่อมที่ลึกหรือผิวปิดต้องใช้เทคนิคการตรวจสอบแบบวิธี UT หรือ RT โดยเฉพาะการตรวจสอบแบบวิธี RT มีข้อดีที่สามารถเห็นภาพรวมของตำแหน่งการเกิดรูพรุนได้ชัดเจนทั้งขนาดและตำแหน่ง ดังนั้น ถ้าเชื่อมชิ้นงานที่ต้องการความปลอดภัยสูง ๆ เช่น ถังความดันต่าง ๆ (Pressure vessel tank) มักนิยมและเป็นที่ยอมรับกัน ดังแสดงตัวอย่างภาพฟิล์มเอกซเรย์ของการตรวจสอบรูพรุนแบบแนวยาวในรูปที่ 8.42 จะเห็นได้ชัดเจนของการพบฟองอากาศที่เรียงตัวเป็นแนวยาวไปตามกึ่งกลางของแนวเชื่อม

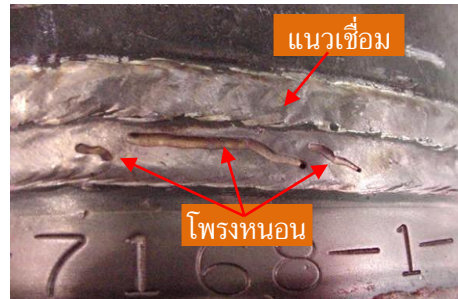
(ก) โพรงหนอนของการเชื่อมแบบต่อชน

รูปที่ 8.43 ลักษณะรูปแบบของการเกิด
รูพรุนแบบโพรงหนอนในแนวเชื่อม
ที่มา : CSWIP 3.1- Weld defects, 2012

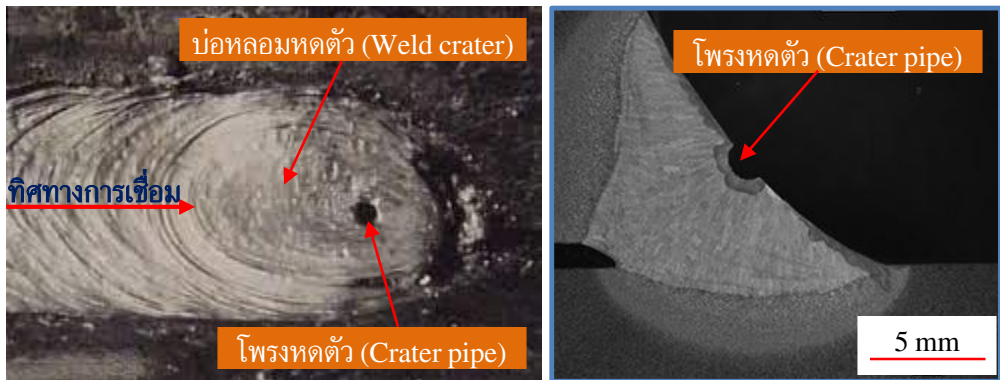
3. ช่องว่างจากการหดตัว (Shrinkage voids) หรือปล่องอากาศจากการหดตัว (Shrinkage crater) เป็นข้อบกพร่องที่มีลักษณะรูปแบบของรูอากาศกลางที่เกิดขึ้นบริเวณบ่อหลอมละลายเมื่อสิ้นสุดการเชื่อม (End of welding) ที่ตำแหน่งกึ่งกลางของบ่อหลอม (จุดที่เย็นตัวลงที่สุด) บางครั้งก็จะเรียกว่า “จุดบกพร่องที่จุดหยุดลด (Stop filler)” จัดเป็นกลุ่มข้อบกพร่องชนิดโพรงอากาศที่ไม่ได้เกิดจากอิทธิพลของอากาศหรือแก๊สใด ๆ แต่เป็นผลมาจากพฤติกรรมของการหดตัวของโลหะในขณะที่แข็งตัวจากการเชื่อม ด้วยเหตุผลเพราะว่าที่ปลายสุดของการเชื่อมในบ่อหลอมละลายมีปริมาณของน้ำโลหะไม่มากพอที่จะชดเชยให้กับการหดตัวของ ทำให้กึ่งกลางบ่อหลอมที่เย็นที่สุดเกิดเป็นช่องว่าง (Voids) ที่มีลักษณะเป็นโพรงรูกลวงขึ้น จนบางครั้งเรียกว่า Crater pipe ที่พบเจอส่วนใหญ่มีรูเดียวขนาดค่อนข้างใหญ่สามารถมองเห็นได้ด้วยตาเปล่าอย่างชัดเจน ดังแสดงในรูปที่ 8.44 (ก) และ (ข) จากการสืบค้นได้

(ก) โพรงหดตัวแนวเชื่อม (มุมด้านบน)

(ข) โพรงหดตัวแนวเชื่อม (มุมด้านข้าง)

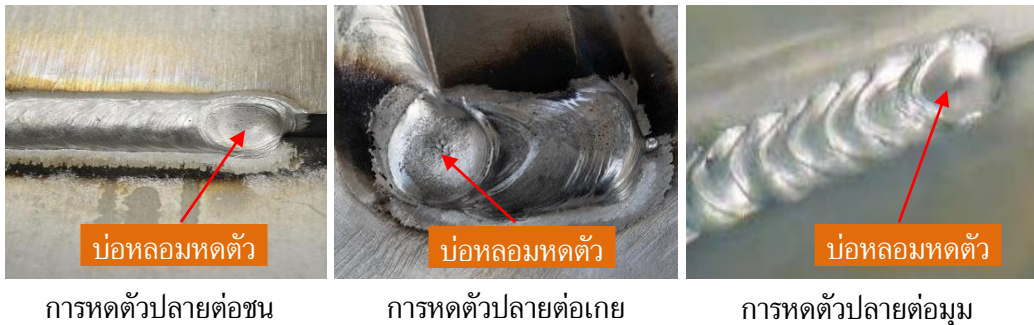
ดังนั้น แนวทางป้องกันจึงไม่ซับซ้อน ถ้าเข้าใจต้นเหตุก็สามารถลดปัจจัยที่เสี่ยงในการเกิดข้อบกพร่องลงได้ ซึ่งก็จะช่วยขจัดข้อบกพร่องได้ โดยเป็นเทคนิคของการเชื่อมเป็นสำคัญที่ต้องอาศัยความชำนาญของช่างเชื่อม รวมไปถึงเทคนิคการกำหนดปัจจัยการเชื่อมให้เหมาะสม ได้แก่ การปรับตั้งกระแสไฟเชื่อม ระยะอาร์ก มุมลวดเชื่อม และความเร็วในการเชื่อม ที่ต้องใช้เทคนิคปรับเมื่อถึงจุดสิ้นสุดของแนวที่จะเชื่อม ตัวอย่างเช่น การเชื่อมทิก (TIG) มักพบข้อบกพร่องในลักษณะนี้ค่อนข้างมากเพราะเป็นขบวนการเชื่อมที่นิยมเชื่อมแบบไม่เติมลวดเชื่อม และเป็นขบวนการเชื่อมที่ใช้พลังงานความร้อน

ป้อนเข้าต่ำ (Low heat input) ดังนั้นการใช้เทคนิคปรับลดกระแสไฟเชื่อมแบบจากสูงไปต่ำ (Slope out) จนกว่าการอาร์กจะดับลง จะช่วยแก้ปัญหาได้ดี

การหดตัวปลายต่อชน

การหดตัวปลายต่อเกย

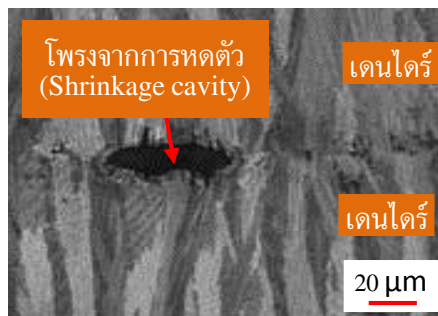
(ก) การหดตัวจากโครงสร้างเดนไดรต์

รูปที่ 8.46 ตัวอย่างลักษณะรูปแบบโพรงหดตัวในเนื้อเชื่อมระดับจุลภาค (Microshrinkage)

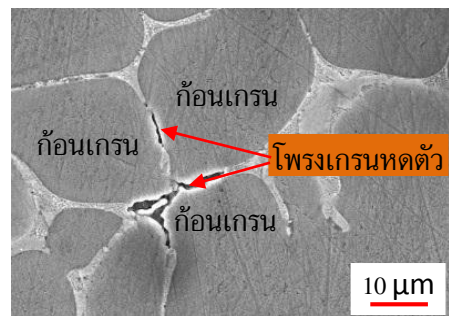
(ข) การหดตัวที่ผ่านขอบเกรน

● การหดตัวที่ผ่านขอบเกรน (Transgranular microshrinkage) เป็นข้อบกพร่องระดับจุลภาคที่ต้องใช้กล้องที่มีกำลังขยายสูง ๆ มาตรวจหา ซึ่งจะเกิดที่รอยต่อของระหว่างก้อนเกรน โดยเป็นแนวยาวไปตามขอบเกรน สาเหตุหลักเกิดจากการหดตัวของก้อนเกรนของแต่ละก้อนที่เป็นเนื้อเดียวกันเข้าหากัน ปล่อยให้สารประกอบหรือสารมลทินอื่น ๆ ไปรวมตัวกันตามขอบเกรน ซึ่งสารประกอบที่ขอบเกรนมีการหดตัวที่ไม่เท่ากันจึงเกิดเป็นรอยแยกหรือช่องว่างเล็กขึ้นที่ขอบของเกรน ดังแสดงในรูปที่ 8.46 (ข)

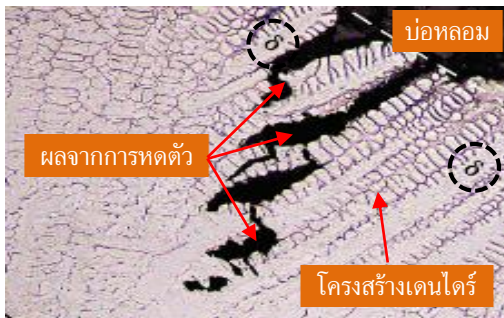
รูปที่ 8.47 การหดตัวจากการเกิดของเฟส เดลตาเฟอร์ไรต์ในโครงสร้างเดนไดรของการเชื่อมเหล็กกล้าไร้สนิมออสเทนนิติก
