Unit 8

ข้อบกพร่องงานเชื่อมและการป้องกัน Welding Defects & Prevention

จุดประสงค์การเรียนรู้ บทที่ 8 ข้อบกพร่องงานเชื่อมและการป้องกัน

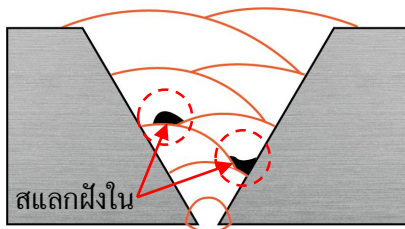
รูปที่ 8.48 ลักษณะตัวอย่างของงานเชื่อมที่มีข้อบกพร่องแบบสแลกฝังในของแนวเชื่อม (ก) แบบปิดผิว และ (ข) แบบเปิดผิว

1. ข้อบกพร่องแบบสแลกฝังใน (Slag inclusion defect) เป็นข้อบกพร่องที่เกิดจากสารของแข็งแปลกปลอมที่ไม่ใช่โลหะที่เรียกว่า “สแลก” เกิดการฝังตัวอยู่ในเนื้อเชื่อม ซึ่งสแลกเกิดจากฟลักซ์ที่นำมาใช้ปกคลุมบ่อหลอมละลายทั้งที่เป็นผงฟลักซ์จากขบวนการเชื่อมใต้ฟลักซ์ (SAW) ผงฟลักซ์จากลวดเชื่อมไส้ฟลักซ์ของการเชื่อมมิก/แมก (GMAW) หรือฟลักซ์ที่หุ้มลวดเชื่อมของการเชื่อมไฟฟ้า (MMAW) ฟลักซ์ของขบวนการเชื่อมเหล่านี้เมื่อได้รับความร้อนจะหลอมละลายรวมอยู่กับน้ำโลหะ และด้วยสมบัติที่มีความถ่วงจำเพาะต่ำกว่าโลหะจึงลอยตัวขึ้นสู่ผิวน้ำโลหะ ขณะที่แนวเชื่อมแข็งตัวจะกลายเป็นสแลกที่ผิวแนวเชื่อม ถ้าช่างเชื่อมควบคุมการเชื่อมได้ไม่ดี หรือเกิดความผิดพลาดในการเชื่อม ทำให้ฟลักซ์ที่หลอมเหลวลอยขึ้นไม่ทันโดนกักตัวติดอยู่ภายใน เมื่อเย็นตัวกลายเป็นสแลกของแข็งติดอยู่ในเนื้อเชื่อมที่เรียกว่า “สแลกฝังใน” ดังแสดงตัวอย่างของสแลกฝังตัวอยู่ในแนวเชื่อมใน **รูปที่ 8.48**

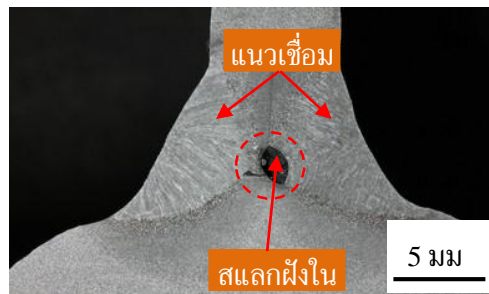
(ก) สแลกฝังในแบบปิดผิว (Internal defect)

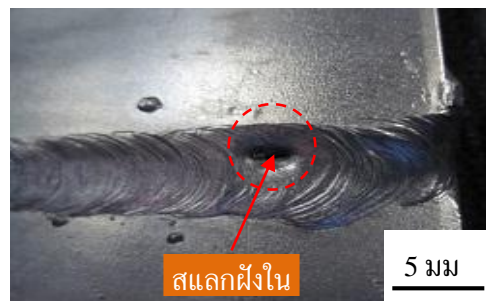
(ข) สแลกฝังในแบบเปิดผิว (External defect)

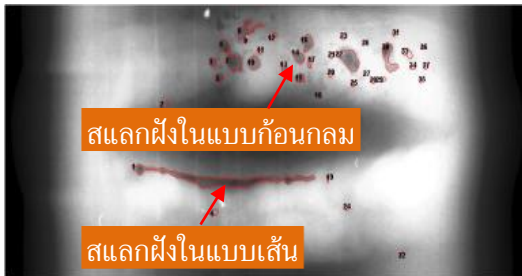
รูปที่ 8.49 ตัวอย่างชิ้นงานการเชื่อม
ท่อที่พบข้อบกพร่องแบบสแลกฝังใน
ของแนวเชื่อมที่ทดสอบด้วยวิธี RT

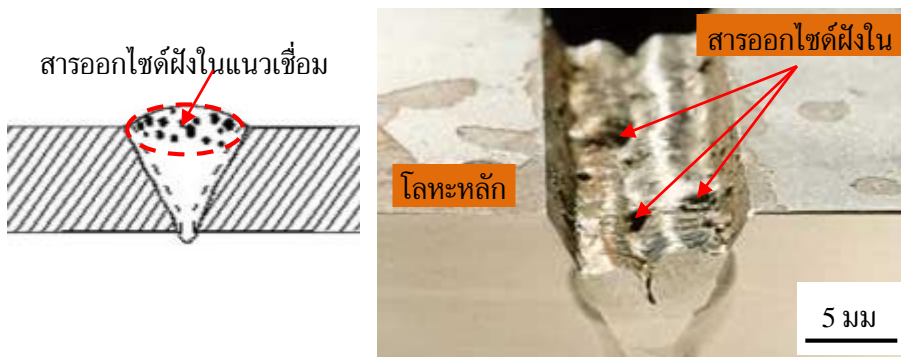
รูปที่ 8.50 ลักษณะของข้อบกพร่องแบบสารออกไซด์ฝังตัวในของแนวเชื่อม

2. ข้อบกพร่องแบบสารออกไซด์ฝังใน (Oxide inclusion defect) จัดอยู่ในประเภทของข้อบกพร่องที่คล้าย ๆ กับแบบสแลกฝังในแต่จะต่างกันที่ต้นเหตุที่มาของสารแปลกปลอมของแข็ง (Non-metallic particle) โดยข้อบกพร่องนี้จะเกิดจากสารประกอบออกไซด์ที่ปะปน หรือเคลือบอยู่บนพื้นผิวโลหะงานที่นำมาเชื่อม (Base metals) และที่ผิวลวดเชื่อม (Filler metals) เช่น สารประกอบโครเมียมออกไซด์ (CrO_2) ที่เคลือบอยู่ที่ผิวของเหล็กกล้าไร้สนิม หรือสารประกอบอลูมิเนียมออกไซด์ (Al_2O_3) ที่เคลือบอยู่ที่ผิวของโลหะอลูมิเนียม หรือที่เคลือบอยู่ที่ผิวไทเทเนียม (TiO_2) หรือที่ผิวโลหะชนิดอื่น ๆ ที่มีเคลือบผิวเพื่อป้องกันการกัดกร่อน (โลหะเคลือบสังกะสี เคลือบดีบุก และเคลือบโครเมียม) ซึ่งรวมไปถึงสีทาเคลือบผิวโลหะด้วย เป็นต้น สารประกอบออกไซด์บนพื้นผิวเหล่านี้เมื่อทำการเชื่อมทับลงไปมักจะไม่หลอมละลายเป็นเนื้อเดียวกับบ่อหลอม แต่จะปะปนอยู่ภายในน้ำโลหะที่เหลว และด้วยเหตุที่ค่าความหนาแน่นที่มักต่ำกว่าน้ำโลหะเหลวจึงค่อย ๆ ลอยตัวขึ้นมาอยู่ที่ผิวบนของบ่อหลอมเป็นเหมือนขี้ตะก้นที่รู้นของงานหล่อโลหะ เมื่อน้ำโลหะเย็นตัวสารประกอบเหล่านี้ก็จะโดนฝังติดอยู่บริเวณด้านผิวบนของแนวเชื่อม ซึ่งจะเรียกสารของแข็งที่ฝังติดอยู่นี้ว่า “สารออกไซด์ฝังใน” ดังแสดงลักษณะของข้อบกพร่องแบบนี้ในรูปที่ 8.50 โดยอ้างอิงข้อมูลจาก CSWIP 3.1 (2009)

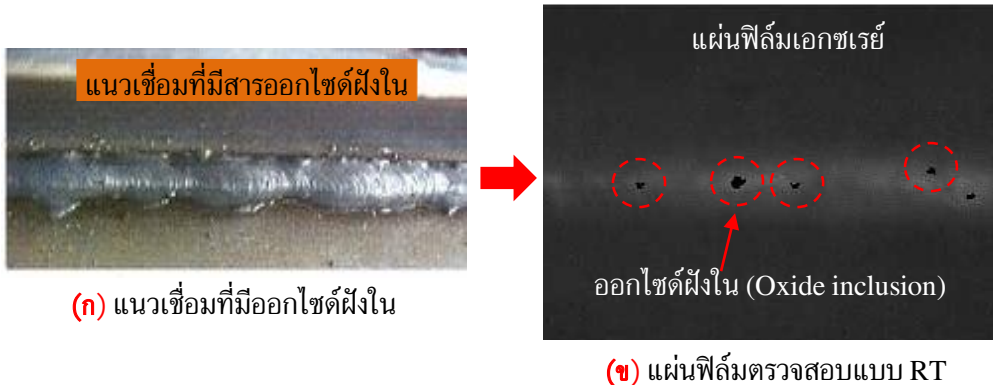
รูปที่ 8.51 ตัวอย่างชิ้นงานเชื่อมและแผ่นฟิล์มตรวจสอบที่มีสารออกไซด์ฝังตัวในแนวเชื่อม

การตรวจสอบหาข้อบกพร่องมักจะนิยมใช้วิธีการแบบ RT กับ UT เพราะความหลากหลายของรูปร่างออกไซด์ (Irregular oxide shape) ซึ่งต่างจากรูปร่างของโพรงอากาศ (Regular oxide shape) จึงต้องใช้ภาพบนแผ่นฟิล์มมาวิเคราะห์เปรียบเทียบ ซึ่งโดยปกติสมบัติของสารประกอบออกไซด์จะมีความหนาแน่นที่ต่ำกว่าเนื้อโลหะรอบ ๆ ดังนั้น จะปรากฏเห็นเป็นความไม่ต่อเนื่องที่มีรูปร่างหลากหลายและสีที่เข้ม (Dark) บนแผ่นฟิล์มภาพอย่างชัดเจน ดังแสดงตัวอย่างในรูปที่ 8.51

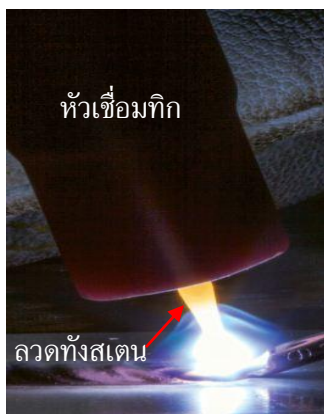
(ก) การอาร์กของลวดทั้งสแตน
ที่มา : American Torch Tip, 2021

รูปที่ 8.52 ลักษณะการเกิดและ รูปแบบของสารโลหะทั้งสแตนจาก การอาร์กที่เกิดการฝังตัวในแนว เชื่อม

กันบ่อย ๆ มักเกิดจากโลหะทั้งสแตนที่ใช้เป็นแท่งอิเล็กโทรด (Non-Consumable) เพื่อทำการอาร์กของ ขบวนการเชื่อมทิก (GTAW) ขบวนการเชื่อมพลาสมา (PAW) โดยปกติขณะที่อาร์กปลายของลวด ทั้งสแตนจะจ่ออยู่เหนือชิ้นงานที่มีระยะห่างเท่ากับระยะอาร์กของการเชื่อม (Arc length) ซึ่งต้องควบคุม ให้ระยะห่างเท่า ๆ กันไปตลอดการเชื่อม แต่ถ้าการควบคุมได้ไม่เที่ยงตรงเกิดการกดปลายลวดทั้งสแตน ให้จุ่มลงไปในบ่อหลอมละลาย ปลายของลวดที่แหลมและเล็กจะขาดหลุดเข้าไปในน้ำโลหะเหลว เมื่อน้ำ เหล็กแข็งตัวเศษโลหะทั้งสแตนก็จะเป็นสิ่งแปลกปลอมฝังตัวอยู่ในเนื้อเชื่อม (Metallic inclusion) นอกจากนี้ ยังสามารถเกิดจากปัจจัยอื่น ๆ ได้อีก เช่น เกิดจากการอาร์กเชื่อมด้วยกระแสไฟที่สูงมาก เกินไป หรือการกำหนดป้อนพลังงานความร้อนมากเกินไป (High heat input) หรือการใช้แก๊สปกคลุมที่มี ออกซิเจนผสมอยู่มาก โดยปัจจัยเหล่านี้จะเป็นตัวเพิ่มปริมาณความร้อนที่ทำให้ลวดทั้งสแตนหลอม ละลาย และสุดท้ายจะฝังตัวเป็นของแข็งอยู่ภายในแนวเชื่อมทั้งเส้น ดังรูปที่ 8.52 แสดงลักษณะของการ อาร์กเชื่อมด้วยลวดทั้งสแตนกับชิ้นงาน (รูป ก) กับแนวเชื่อมที่ใช้การอาร์กด้วยลวดทั้งสแตน (รูป ข) และ ลักษณะรูปแบบของสารโลหะทั้งสแตนที่ฝังตัวอยู่ในเนื้อเชื่อม (รูป ค)

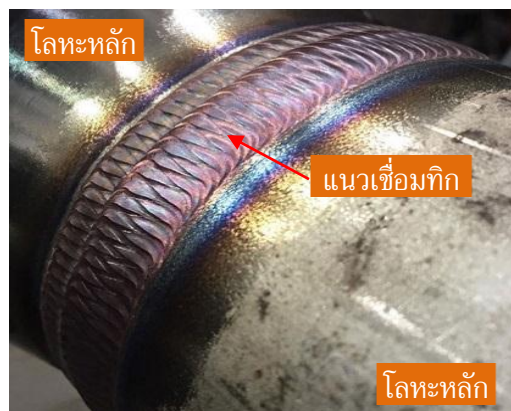
(ข) แนวเชื่อมที่มีโลหะทั้งสแตนฝังใน
ที่มา : Weld by scott raabe, 2015

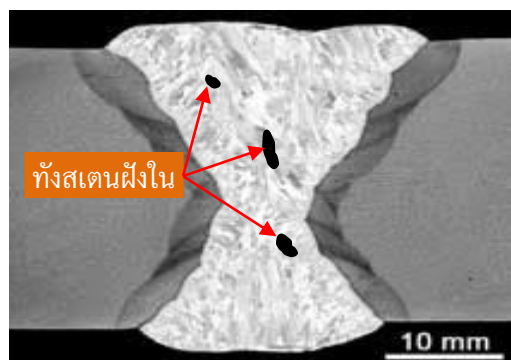
(ค) ลักษณะของโลหะทั้งสแตนฝังใน
ที่มา : NDT&Condition Monitoring, 2012

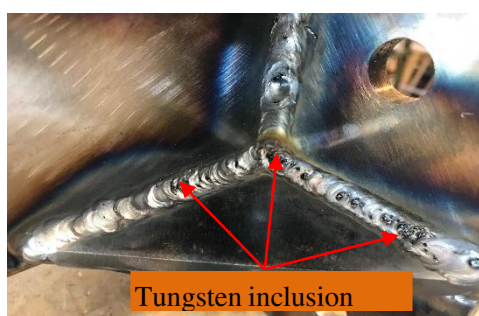
รูปที่ 8.53 การตรวจสอบหาข้อบกพร่องโลหะทั้งสแตนเลสในแนวเชื่อมที่เกิดบริเวณผิวด้วยวิธีแบบ VT
ที่มา : TIG welding problem, 2019

การป้องกันและการตรวจสอบ สำหรับการป้องกันไม่ยุ่งยากสามารถทำได้ เพราะต้นเหตุของสารแปลกปลอมมาจากลวดทั้งสแตนเลสที่นำมาใช้อาร์กเชื่อม ได้รับความร้อนมากเกินไปจนเกิดการหลอมละลายปะปนเข้ามา แก้ไขด้วยการลดความร้อนลงหรือไม่ลดความร้อนแต่ใช้วิธีเพิ่มขนาดของลวดทั้งสแตนเลสให้โตขึ้น หรืออาจใช้วิธีการเลือกชนิดของลวดทั้งสแตนเลสแบบผสมที่มีจุดหลอมเหลวที่สูงขึ้น ใช้เป็น Thoriated tungsten หรือ Zirconium tungsten และเทคนิคหรือความชำนาญของช่างเชื่อมที่ช่วยในการรักษาหรือการควบคุมระยะอาร์กให้คงที่และเหมาะสมเพื่อไม่ให้เกิดการจุ่มปลายลวดทั้งสแตนเลสในบ่อหลอมละลาย ส่วนการตรวจสอบหาข้อบกพร่องที่เกิดจากโลหะทั้งสแตนเลสใน สามารถใช้วิธีแบบ VT กรณีที่เกิดบริเวณผิวบนแนวเชื่อมเพราะเป็นข้อบกพร่องที่เด่นชัดมาก ดังแสดงในรูปที่ 8.53

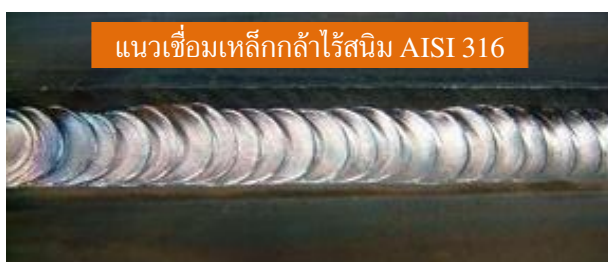
รูปที่ 8.54 การตรวจสอบหาข้อบกพร่องโลหะทั้งสแตนเลสในแนวเชื่อมด้วยวิธีแบบ RT
ที่มา : Key Engineering Materials, Vol. 833, 2020

สำหรับกรณีที่เกิดการฝังตัวอยู่ลึกภายในจะเป็นต้องใช้วิธีแบบ RT ที่อาศัยพิจารณาจากภาพถ่าย เพราะรูปร่างของทั้งสแตนเลสในมีรูปร่างที่ไม่แน่นอน และแยกตัวเกิดตามจุดต่าง ๆ ไม่แน่นอน ดังตัวอย่างแผ่นฟิล์มตรวจสอบแนวเชื่อมด้วยวิธีแบบ RT ของงานวิจัยในการเชื่อมการต่อชนเหล็กกล้าไร้สนิมเกรด AISI 316 ด้วยขบวนการเชื่อมทิก สามารถเห็นทั้งสแตนเลสในเป็นสีขาวสว่าง ในรูปที่ 8.54

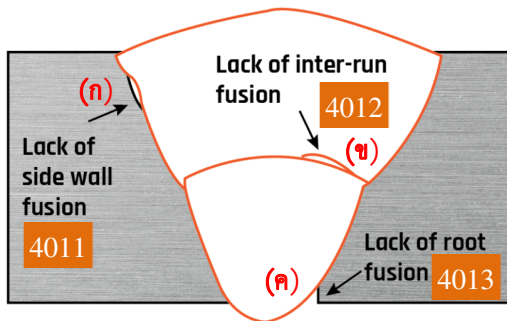
รูปที่ 8.55 การเกิดข้อบกพร่องแบบการหลอมละลายไม่สมบูรณ์ในตำแหน่งต่างๆ ของแนวเชื่อม

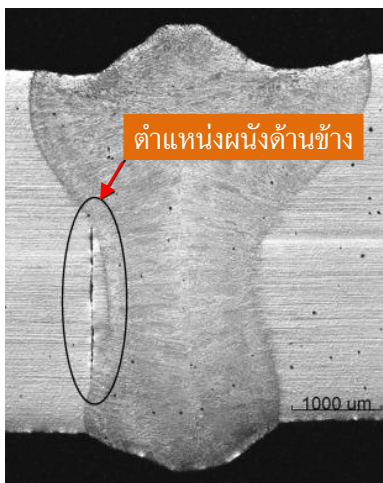
(ก) การหลอมละลายไม่สมบูรณ์ที่ผนังด้านข้าง

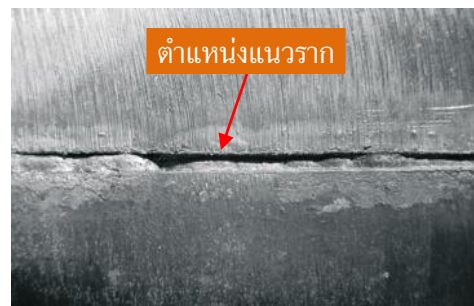
(ค) การหลอมละลายไม่สมบูรณ์ที่แนวราก

- การหลอมละลายไม่สมบูรณ์ที่แนวราก (รหัสอ้างอิง 4013) ตำแหน่งนี้เกิดขึ้นที่ด้านราก (Root) ของแนวเชื่อม ที่เกิดการไม่หลอมละลายของโลหะหลักที่รอยบากหน้างานด้านล่าง สาเหตุเกิดจากหลายส่วนร่วมกัน ได้แก่ การเตรียมระยะห่างของช่องราก (Root gap) แคบหรือกว้างเกินไป ลวดเชื่อมเล็กหรือใหญ่เกินไปหรือมุมลวดไม่ถูกต้อง ความสัมพันธ์ของกระแสไฟกับความเร็วในการเชื่อมไม่เหมาะสม

รวมถึงการถ่ายโอนน้ำโลหะของการเชื่อม MIG/MAG เป็นต้น ดังแสดงตัวอย่างข้อบกพร่องในรูปที่ 8.55 (ค)

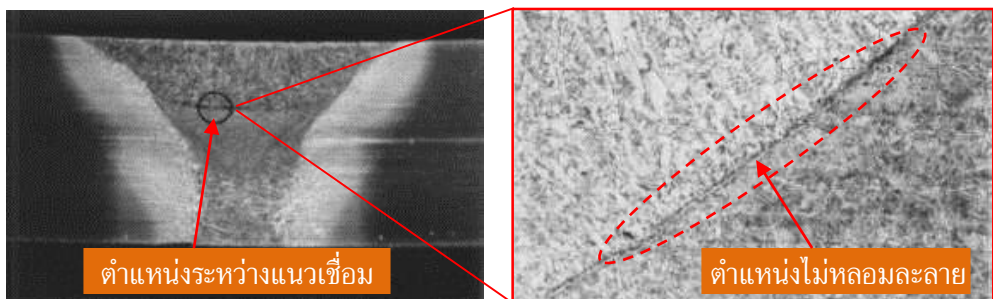
(ข) การหลอมละลายไม่สมบูรณ์ระหว่างแนวเชื่อม

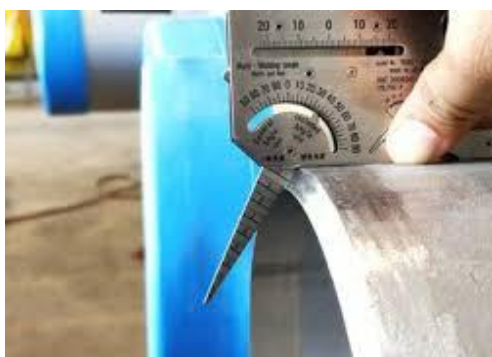
(ก) การเตรียมบารรอยต่อโลหะงานที่จะเชื่อม

รูปที่ 8.56 การเตรียมงานที่ดีเพื่อป้องกันการเกิดข้อบกพร่องแบบการหลอมละลายไม่สมบูรณ์ในตำแหน่งต่าง ๆ ของแนวเชื่อม

การป้องกันการหลอมละลายไม่สมบูรณ์ทั้งสามตำแหน่งที่กล่าวถึงข้างต้นนั้น ทำได้ไม่ยากมากนัก พบว่ามีสองส่วนที่ต้องควบคุมให้ถูกต้องและเที่ยงตรง คือ ส่วนที่ 1. การเตรียมรอยต่อของโลหะชิ้นงานที่ต้องการเชื่อมดังแสดงในรูปที่ 8.56 (ก) กล่าวคือ ต้องออกแบบรอยต่อให้สามารถวางมุมหัวเชื่อมได้ถูกต้อง โดยเฉพาะการเชื่อมโลหะต่างชนิดที่มีจุดหลอมละลายต่างกัน (ที่ต้องบังคับบ่อหลอมละลายด้วยมุมลวดเชื่อมให้เอียงไปทางโลหะที่มีอุณหภูมิจุดหลอมเหลวที่สูงกว่า) ต้องสร้างระยะห่างของช่องรากให้เหมาะสม ผิวชิ้นงานต้องสะอาด รวมถึงการเชื่อมแทค (Tack welding) ชิ้นงานต้องสมดุลและแนวเชื่อมต้องตรง (Alignment) ดังแสดงในรูปที่ 8.56 (ข) กับส่วนที่ 2. การกำหนดปัจจัยการเชื่อมที่เหมาะสม โดยเฉพาะความร้อนที่ป้อนเข้าสู่ชิ้นงาน (Heat input) หรือการเลือกขบวนการเชื่อม ขนาดลวดเชื่อม แก๊สปกคลุมแนวเชื่อมที่เหมาะสม รวมไปถึงความเร็วในการเชื่อม และที่สำคัญที่สุด คือช่างเชื่อมต้องมีความทักษะในการควบคุมหัวเชื่อมไม่ว่าเป็นทักษะการส่ายลวดเชื่อม ทักษะการควบคุมระยะอาร์ก โดยเฉพาะการเชื่อมโลหะที่หนาต่างกัน ดังแสดงในรูปที่ 8.56 (ค) อย่างไรก็ตามให้ระลึกอยู่เสมอว่าความร้อนจากการอาร์กจะเป็นตัวการสำคัญที่จะทำให้เกิดข้อบกพร่องแบบหลอมละลายไม่สมบูรณ์ จึงต้องคอยควบคุมเป็นตัวหลักในการเชื่อม

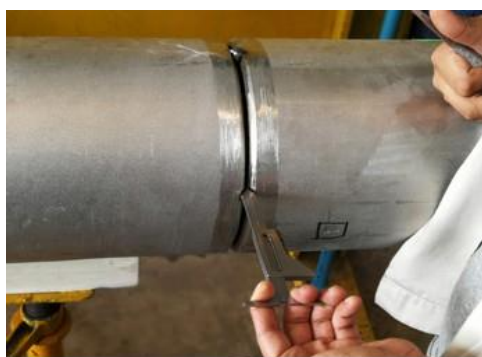
(ข) การเชื่อมแทครอยต่อโลหะงานที่จะเชื่อม

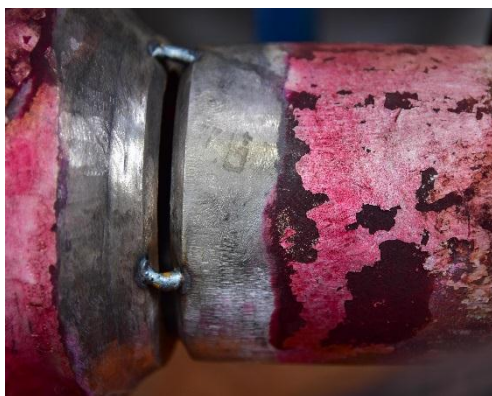
(ค) การเตรียมต่อโลหะงานที่หนาต่างกัน

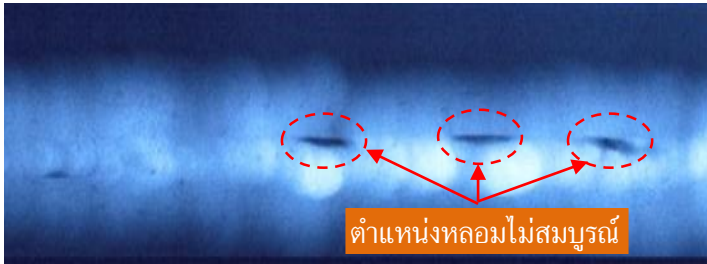
รูปที่ 8.57 แผ่นฟิล์ม

(ก) ตำแหน่งการหลอมละลายไม่สมบูรณ์ที่ผนังด้านข้าง

การตรวจสอบหาข้อบกพร่องของความไม่สมบูรณ์ของการหลอมละลายนั้น ในกรณีที่เกิดบริเวณผิวด้านบนเป็นแบบผิวเปิดสามารถตรวจสอบด้วยสายตา (VT) หรือใช้วิธีแบบ PT และ MT แต่สำหรับกรณีที่ต้องการตรวจหาในตำแหน่งที่เกิดอยู่ภายในแนวเชื่อมต้องใช้วิธีแบบ RT หรือ UT การวิเคราะห์ผลค่อนข้างง่ายเพราะลักษณะรูปทรงจะเป็นเส้นและมีตำแหน่งของการเกิดที่คาดเดาได้ ดังแสดงในรูปที่ 8.57 แสดงตัวอย่างแผ่นฟิล์มจากวิธีการตรวจสอบแบบ RT ซึ่งจะเห็นข้อบกพร่องที่ไม่หลอมละลายเป็นเส้นตรงสีดำ

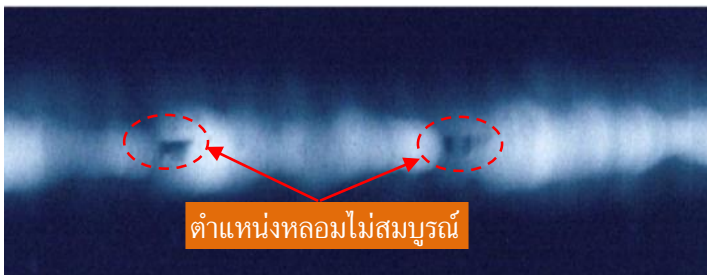
(ข) ตำแหน่งการหลอมละลายไม่สมบูรณ์ที่แนวราก

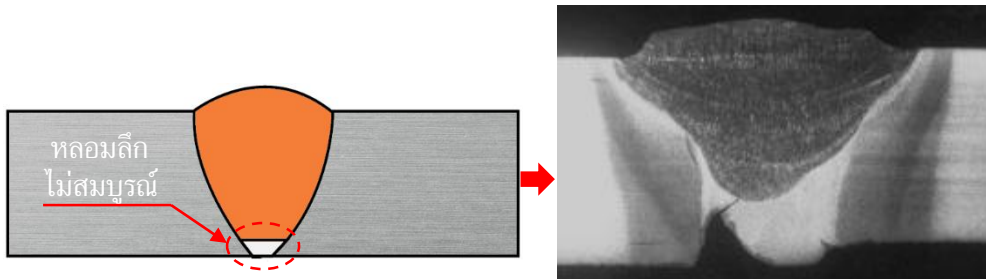
(ก) รูปแบบของการหลอมลึกไม่สมบูรณ์ที่ราก

(ข) ตัวอย่างการหลอมลึกไม่สมบูรณ์ที่ราก

ละลาย และไม่เกิดเนื้อเชื่อมที่จะโผล่ออกมาเป็นส่วนของแนวซึ่มลึก ซึ่งบางครั้งเรียกข้อบกพร่องนี้ว่า “การหลอมลึกไม่สมบูรณ์แนวราก (Incomplete root penetration)” ดังแสดงในรูปที่ 8.58

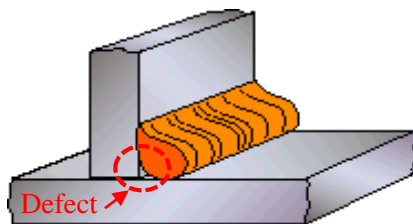
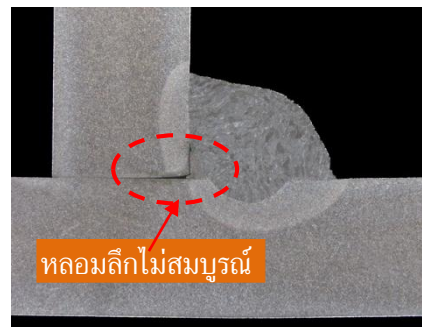
รูปที่ 8.61 การหลอมลึกไม่สมบูรณ์ของรอยต่อมุม (Fillet joint)

(ก) รูปแบบของการหลอมลึกไม่สมบูรณ์ที่มุม

(ข) การหลอมลึกไม่สมบูรณ์รอยต่อมุม

● การหลอมลึกไม่สมบูรณ์ของลักษณะรอยต่อมุม (Fillet joint) จัดอยู่ในข้อบกพร่องที่ค่อนข้างพบเจอได้บ่อยมากของการเชื่อมแบบต่อมุม โดยเป็นลักษณะของการเชื่อมที่บ่อหลอมละลายไม่ได้หลอมทะลุเข้าไปยังบริเวณมุมลึกสุดรอยต่อ ดังแสดงรูปแบบของข้อบกพร่องในรูปที่ 8.61 (ก) และชิ้นงานจริงที่เกิดข้อบกพร่องในรูปที่ 8.61 (ข) สาเหตุหลักเกิดจากความสัมพันธ์ของกระแสไฟเชื่อมกับความเร็วในการเชื่อม เช่น กระแสไฟเชื่อมสูงแต่ความเร็วเชื่อมช้า จะทำให้น้ำโลหะเหลวจากลวดเชื่อมไหลไปก่อนล่วงหน้าไปทับทางเดินแนวเชื่อม มักเกิดกับการเชื่อมด้วยลวดเชื่อมหุ้มฟลักซ์ (MMAW) โดยฟลักซ์ที่หลอมละลายจะเป็นฉนวนไหลไปกั้นการอาร์กทำให้ไม่เกิดการหลอมละลายในมุมอับ (ส่วนใหญ่เป็นมุมฉาก) นอกจากนี้ยังมีจะเกี่ยวข้องกับมุมเอียงและระยะอาร์กของลวดเชื่อมด้วยเป็นสำคัญ เพราะจะมีผลต่อการสร้างบ่อหลอมละลาย และทิศทางการไหลของน้ำลวดเหลว ซึ่งในทางปฏิบัติปัจจัยเหล่านี้ข้างเชื่อมต้องกำหนดและควบคุมปัจจัยในการเชื่อมให้ถูกต้องและเหมาะสม

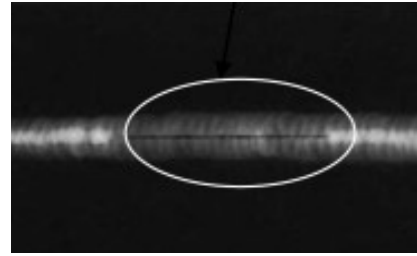
รูปที่ 8.62 ตัวอย่างการตรวจสอบหาการหลอมลึกไม่สมบูรณ์ด้วยวิธีแบบ RT

(ข) फिल्मเอกซเรย์

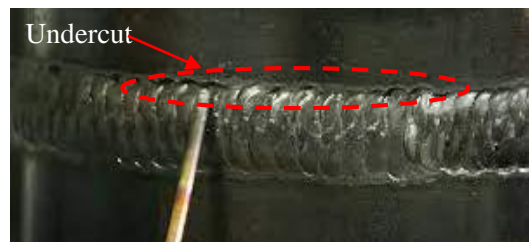
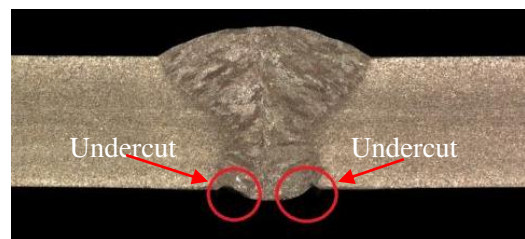
(ก) แนวเชื่อมที่เกิดรอยกัดแหว่งด้านนอก

(ข) แนวเชื่อมที่เกิดรอยกัดแหว่งด้านใน

เลือกแก๊สปกคลุมไม่ถูกต้อง และที่เป็นปัญหามากที่สุดคือ ทักษะการควบคุมหัวเชื่อมรวมถึงการส่ายลวดเชื่อมของช่างเชื่อมไม่ดีพอหรือไม่สม่ำเสมอ (กรณีที่ใช้เชื่อมด้วยแขนกล (Automatic welding) ปัญหานี้เกิดน้อย) ด้วยปัจจัยที่หลากหลายดังกล่าวทำให้เกิดรอยกัดแหว่งที่เป็นทั้งแบบแนวยาวต่อเนื่องตลอดแนวเชื่อม (Continuous undercut) และเป็นแบบกัดแหว่งเว้นระยะ (Intermittent undercut) ที่มีระยะสั้น ๆ เป็นช่วง ๆ ในแนวตรงเดียวกัน รวมถึงรอยกัดแหว่งที่เกิดระหว่างแนวเชื่อมของการเชื่อมทับกันหลายแนว ที่เรียกกันว่า “รอยกัดแหว่งระหว่างเที่ยวเชื่อม (Interpass undercut หรือ Inter-run undercut)” จะเกิดกับการเชื่อมโลหะที่มีความหนามาก ๆ ที่ต้องเชื่อมหลายเที่ยวหรือหลายแนว ซึ่งจะเกิดรอยกัดแหว่งระหว่างขอบของแนวเชื่อมแต่ละแนว

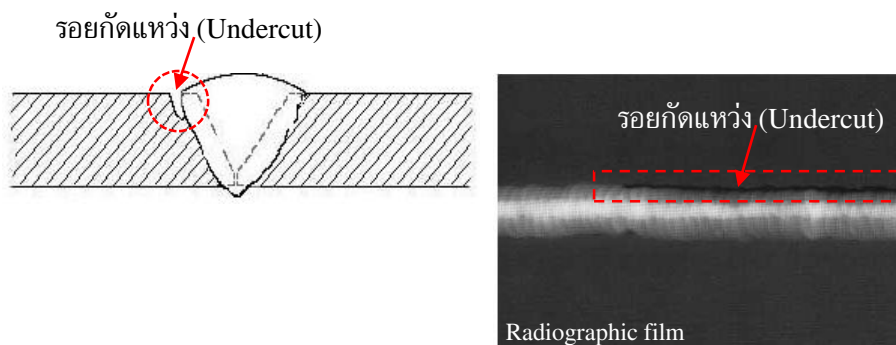
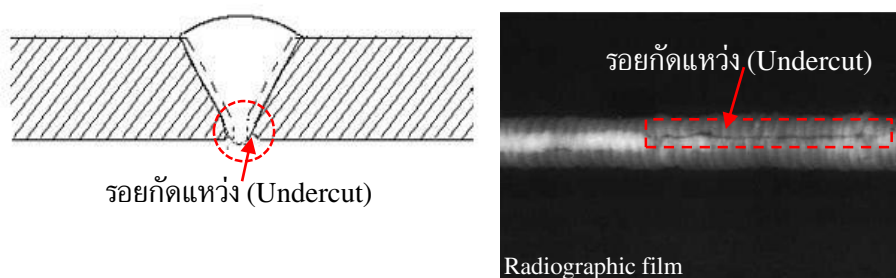
รูปที่ 8.64 การตรวจสอบความไม่สมบูรณ์ของแนวเชื่อมจากการกัดแหว่งด้วยวิธี RT

(ก) फिल्मเอกซเรย์แนวเชื่อมที่เกิดรอยกัดแหว่งด้านนอก (Face weld)

(ข) फिल्मเอกซเรย์แนวเชื่อมที่เกิดรอยกัดแหว่งด้านใน (Root weld)

รอยกัดแหว่งถือเป็นข้อบกพร่องที่มีผลกระทบโดยตรงต่อสมบัติทางกลของแนวเชื่อม กล่าวคือ ลักษณะของรอยกัดแหว่งจะเป็นร่องหรือซอกที่เป็นมุมแหลม ซึ่งเป็นที่รวมของความเค้นสูง (Stress comtration) แนวเชื่อมเกิดการแตกร้าวได้ง่าย ดังนั้น ต้องตรวจสอบและซ่อมแซมเมื่อแนวเชื่อมเกิดรอยกัดแหว่ง โดยปกติรอยกัดแหว่งจะมีขนาดใหญ่มองเห็นได้ชัดเจนด้วยสายตาสามารถใช้วิธีการตรวจสอบแบบวิธี VT ยกเว้นในกรณีที่เกิดกับด้านภายในของแนวเชื่อมราก ไม่สามารถเข้าไปตรวจสอบได้จึงต้องใช้วิธีการตรวจสอบแบบวิธี RT ที่ได้จากแผ่นฟิล์มเอกซเรย์ ดังแสดงในรูปที่ 8.64 การวิเคราะห์ไม่ยาก เพราะรอยกัดแหว่งจะเห็นเส้นตรงที่อาจต่อเนื่องหรือเว้นเป็นระยะ แต่จะเป็นไปในแนวทิศทางเดียวกัน

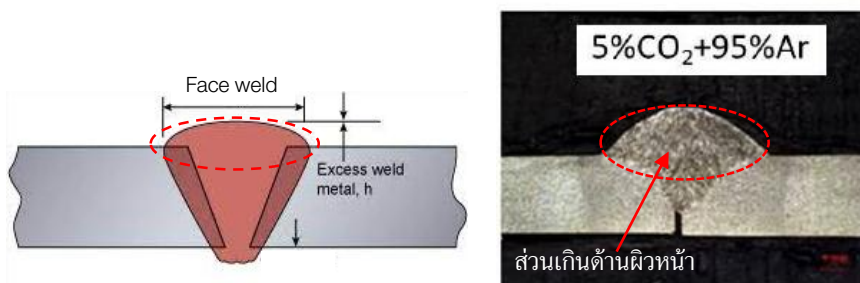
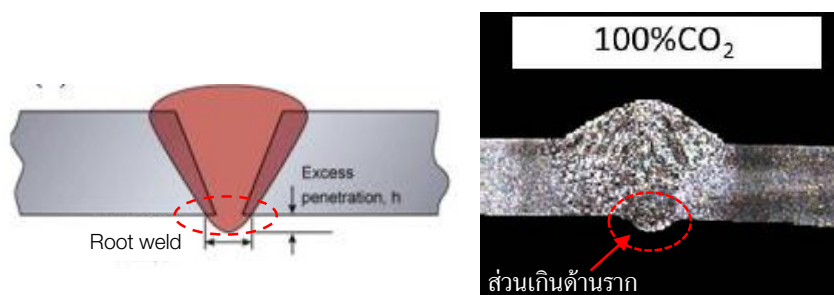
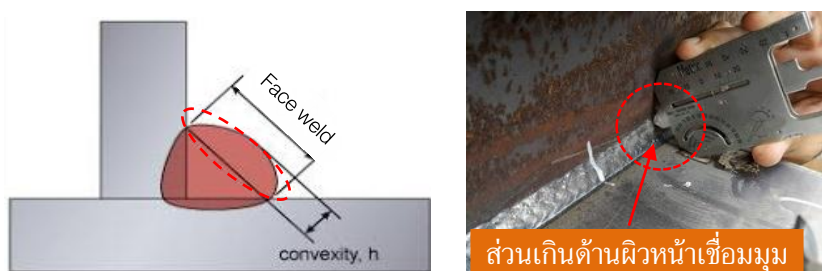
รูปที่ 8.65 ข้อบกพร่องของโลหะแนวเชื่อมส่วนเกินที่ด้านผิวหน้าและด้านราก

(ก) แนวเชื่อมส่วนเกินด้านผิวหน้า (Excess face weld)

(ข) แนวเชื่อมส่วนเกินด้านแนวราก (Excess root weld)

(ค) แนวเชื่อมส่วนนูนเกินของการต่อมุม (Excess convexity weld)

สาเหตุของการเกิดแนวเชื่อมที่นูนมากเกินไปจะเกิดจากทักษะของช่างเชื่อมผสมกับการกำหนดปัจจัยการเชื่อมที่ไม่ถูกต้อง เช่น กระแสไฟเชื่อมต่ำแต่เดินลวดมากและความเร็วเชื่อมต่ำ อย่างไรก็ตามซึ่งเป็นปกติของการเชื่อมต่อมุมแบบตัว T ช่างเชื่อมจะควบคุมบ่อหลอมละลายให้เกิดความสมมาตรกัน (Symmetrical) ของทั้งสองด้านของโลหะหลักค่อนข้างยากเพราะแนวด้านล่างมีแรงดึงดูดของโลกดึงน้ำโลหะไหลเอียงลงมา เมื่อต้องเดินเนื้อเชื่อมไปเสริมด้านบนก็ย่อมเสี่ยงที่จะทำให้แนวเชื่อมนูนขึ้นมากกว่าที่ควรจะเป็น แต่ปัญหานี้จะเกิดขึ้นน้อยมากกรณีที่ใช้เชื่อมด้วยแขนกล (Automatic welding) ที่อาศัยการเอียงหัวเชื่อมช่วย เป็นต้น จากการค้นคว้างานวิจัยในการเชื่อมต่อมุม พบว่าปัญหาการนูนของแนวเชื่อมมากเกินไปจะเกิดกับการเชื่อมโลหะต่างชนิดที่มีความสามารถในการเชื่อมแตกต่างกัน ทำให้ต้องควบคุมการเดินลวดที่ระมัดระวัง โดยเฉพาะโลหะที่มีจุดหลอมเหลวที่ต่างกันจะเกิดการกองนูนของแนวเชื่อมบนโลหะหลักที่หลอมยากกว่า ซึ่งต้องอาศัยทักษะการควบคุมหัวเชื่อมที่ชำนาญและเที่ยงตรง เป็นที่ทราบกันดีว่าการออกแบบการเชื่อมต่อมุม ต้องคำนึงถึงสามข้อกำหนดที่จะเกิดบนแนวเชื่อมตามมาตรฐานของ BS EN ISO 2553 คือ ค่า a = ความหนาของแนว (Throat thickness) และ z = ความยาวขา (Leg length) ส่วน s ระยะหลอมลึก (Deep penetration throat thickness) ดังแสดงในรูปที่ 8.67 ที่รองรับกับการออกแบบรอยต่อแบบเชื่อมมุม ทั้งแบบ T-joint แบบ Lap joint และแบบ Corner joint

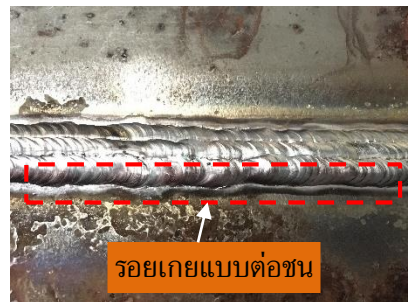
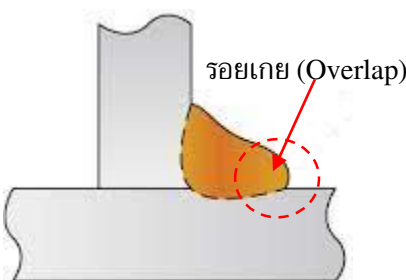
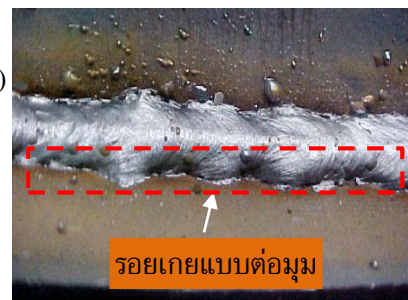
รูปที่ 8.68 ข้อบกพร่องแนวเชื่อมชนิดรอยเกย

(ก) รอยเกยแนวเชื่อมแบบต่อชน (Overlap butt weld)

(ข) รอยเกยแนวเชื่อมแบบต่อมุม (Overlap fillet weld)

การตรวจสอบหาข้อบกพร่องแบบรอยเกย จะค่อนข้างง่ายเพราะเป็นความไม่สมบูรณ์ของรูปทรงภายนอกที่สามารถพิจารณาได้จากสายตาหรือวิธีแบบ VT และตำแหน่งที่เกิดก็เฉพาะที่ขอบของรอยต่อทั้งแนวรากด้านในและแนวผิวด้านหน้า และถ้ามีการตรวจพบก็สามารถแก้ไขหรือซ่อมแซมได้ด้วยการกำจัดออกด้วยการเจียรระไน และถ้าเหลือเนื้อโลหะเชื่อมน้อยเกินที่จะยอมรับได้ก็สามารถเชื่อมแนวเพิ่มได้ตามความเหมาะสม อย่างไรก็ตาม ไม่ว่าจะทำตามขั้นตอนการแก้ไขหรือซ่อมแซมก็ต้องปฏิบัติตามด้วยความระมัดระวังแนวเชื่อมบริเวณอื่น ๆ ข้างเคียง ที่อาจไปกระทบจนก่อให้เกิดเป็นปัญหาข้อบกพร่องใหม่ขึ้นได้

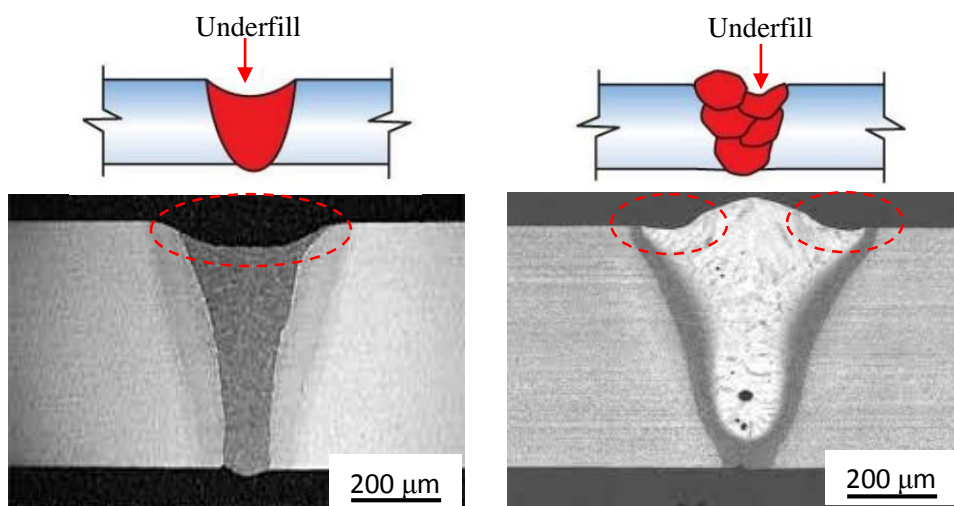
(ก) การเชื่อมแบบแนวเดียว (Single pass)

(ข) การเชื่อมแบบหลายแนว (Pulitipass)

4. การเติมร่องเชื่อมไม่สมบูรณ์ (Incompletely filled groove หรือ Underfill) เป็นอีกชนิดหนึ่งของข้อบกพร่องด้านมิติรูปทรงของแนวเชื่อม โดยเป็นลักษณะของการที่ช่วงเชื่อมไม่เต็มเนื้อเชื่อมให้เต็มพื้นที่ของร่องรอยบาก ลักษณะรูปแบบของข้อบกพร่องดังแสดงในรูปที่ 8.71 เมื่อพิจารณาจากรูปแบบของข้อบกพร่องพบว่าคล้าย ๆ กับข้อบกพร่องแบบรอยกัดแห้ว ต่างกันที่รอยกัดแห้วจะเกิดบนผิวโลหะชิ้นงานแต่ Underfill เกิดในร่องระหว่างรอยต่อ ซึ่งโดยมาตรฐานของการตรวจสอบข้อบกพร่องแนวเชื่อม การเติมร่องเชื่อมไม่สมบูรณ์นี้หมายถึงทั้งที่เกิดในแนวราก (Root weld) และแนวผิวด้านหน้า (Face weld) ที่เกิดจากการเติมเนื้อเชื่อมไม่เต็มพื้นที่ แต่พบว่าในทางปฏิบัติมักพบเห็นกันบ่อย ๆ ที่เกิดในตำแหน่งของแนวเชื่อมผิวด้านหน้า ซึ่งมีโอกาสเกิดได้ทั้งการเชื่อมแบบแนวเดียว (Single pass) และแบบหลายแนว (Multipass) ดังแสดงเป็นตัวอย่างของข้อบกพร่องในรูปที่ 8.72 (ก) และ (ข) ตามลำดับ

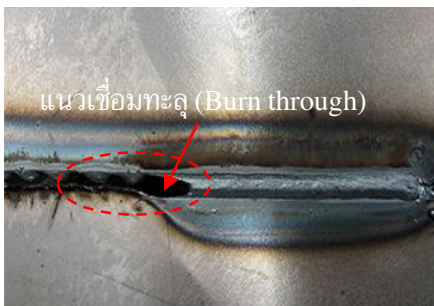
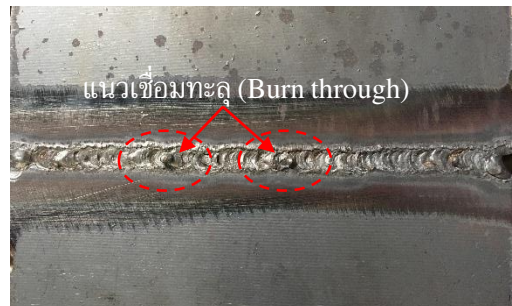
รูปที่ 8.74 ข้อบกพร่องแนวเชื่อมทะลุ (Burn through)

(ก) ข้อบกพร่องบนแนวเชื่อมผิวหน้า

(ข) ข้อบกพร่องบนแนวเชื่อมด้านหลัง

5. แนวเชื่อมทะลุ (Burn through) เป็นข้อบกพร่องที่มีความรุนแรงที่ไม่สามารถยอมให้เกิดขึ้นได้ โดยเป็นลักษณะของการหลอมละลายจนโลหะหลักทะลุเป็นรู ซึ่งจะเกิดขึ้นได้กับการเชื่อมแนวราบและการเชื่อมแนวผิวหน้าที่จุดสิ้นสุดแนวเชื่อม ส่วนใหญ่มักเกิดขึ้นกับขบวนการเชื่อมท่อหรือเชื่อมโลหะแผ่นบาง ดังแสดงลักษณะของข้อบกพร่องในรูปที่ 8.74 จากการวิเคราะห์ถึงสาเหตุพบว่าเกิดจากการเชื่อมที่ป้อนพลังงานความร้อนเข้าแนวเชื่อมมากเกินไป (High heat input) โดยมาจากการใช้กระแสไฟเชื่อมที่สูงเกินไป นอกจากนี้ จะเป็นความผิดพลาดของการกำหนดระยะห่างของรอยต่อที่กว้างมากเกินไป และที่มีอิทธิพลมากที่สุดคือความชำนาญของช่างเชื่อมในการควบคุมหัวเชื่อม หรือถ้าเป็นการเชื่อมด้วยหุ่นยนต์แขนกลจะต้องตั้งระยะอาร์กให้ถูกต้อง ข้อบกพร่องในลักษณะนี้นอกจากจะทะลุ

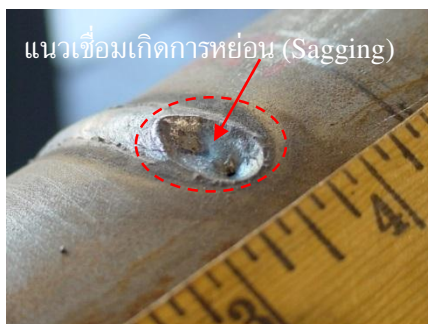
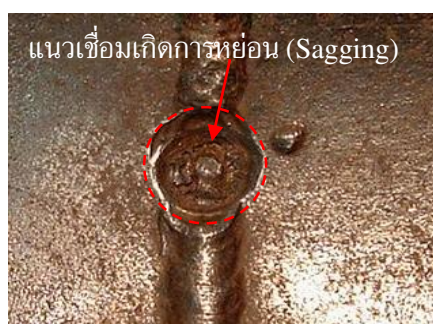
รูปที่ 8.75 ข้อบกพร่องแบบทะลุของแนวเชื่อมที่เกิดจากการหย่อนตัว (Sagging)

(ก) การหย่อนตัวเชื่อมโลหะท่อ

(ข) การหย่อนตัวเชื่อมโลหะแผ่นหนา

การป้องกันการเกิดรอยเชื่อมทะลุทำได้ไม่ยากและไม่ซับซ้อน เพียงเพิ่มความละเอียดของขบวนการเชื่อม ได้แก่ การตรวจเช็ค WPS และองค์ประกอบอื่น ๆ ให้ถูกต้อง โดยเฉพาะปริมาณความร้อนที่ใช้ในการอาร์กหลอมต้องไม่มากเกินไป หรือความเร็วเชื่อมต้องไม่ช้าเกินไปจะทำให้เกิดความร้อนสะสมจนเป็นเหตุให้ผิวผนังด้านในท่อหรือด้านล่างเกิดการหลอมละลาย และด้วยมีแรงโน้มถ่วงร่วมด้วยทำให้โลหะเหลวไหลลงด้านล่างที่เร็วขึ้น ส่งผลทำให้เกิดรอยหย่อนหรือทะลุได้

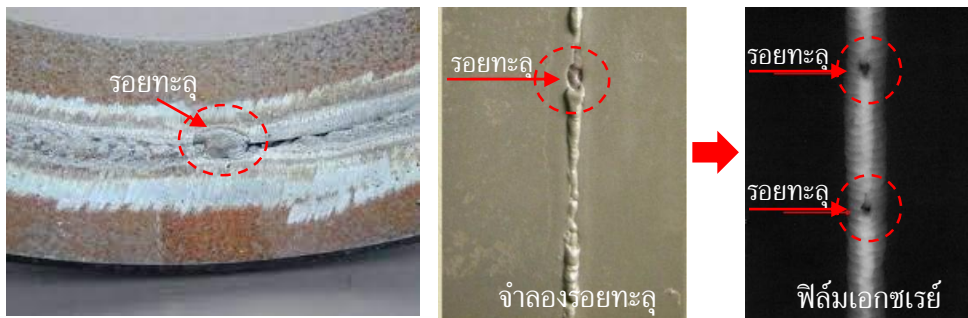
(ก) แนวเชื่อมรากที่เกิดรอยเชื่อมทะลุ

(ข) การตรวจสอบแบบ RT บนแนวเชื่อมจำลอง

ในกรณีของการเชื่อมโลหะที่เป็นท่อ หรือถึงแม้จะความดันที่ไม่สามารถเข้าไปทำการตรวจสอบภายในได้ด้วยสายตาได้ดังแสดงตัวอย่างในรูปที่ 8.76 (ก) จำเป็นต้องใช้วิธีการตรวจสอบด้วยวิธีแบบ UT หรือ RT ดังแสดงตัวอย่างของการตรวจสอบแบบ RT บนชิ้นงานจำลองข้อบกพร่อง ในรูปที่ 8.76 (ข) ที่สามารถเห็นข้อบกพร่องที่รอยทะลุเป็นจุดค่อนข้างเด่นชัด ด้วยเพราะเป็นรอยบบกพร่องที่มีขนาดใหญ่ และถ้าพบข้อบกพร่องมีขนาดเกินเกณฑ์มาตรฐานที่ยอมรับได้ต้องทำการเชื่อมซ่อมแซม

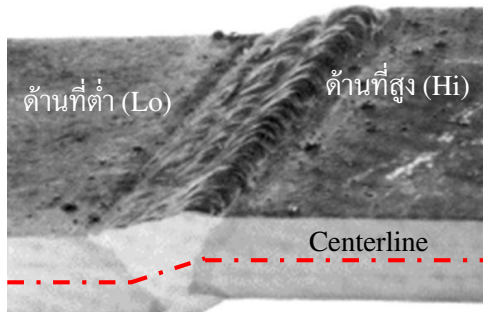
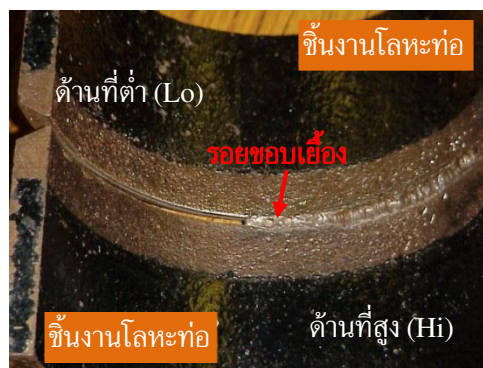
รูปที่ 8.77 ข้อบกพร่องรอยต่อขอบเชื่อมเยื้องเชิงเส้น (Linear misalignment weld)

รูปแบบรอยเยื้องเชิงเส้น
(Linear misalignment)

(ก) รอยเยื้องที่เกิดจากการเชื่อมโลหะประเภทแผ่น

(ข) รอยเยื้องที่เกิดจากการเชื่อมโลหะประเภทท่อ

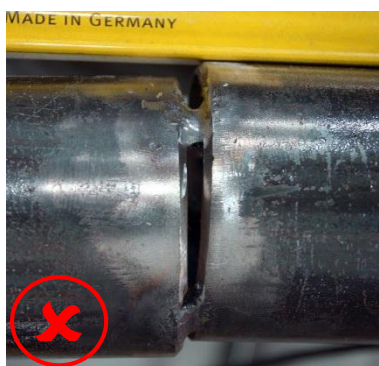
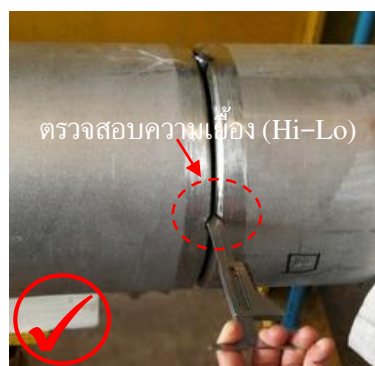
รูปที่ 8.78 การเตรียมรอยต่อที่มีอิทธิพลในการเกิดข้อบกพร่องแบบรอยขอบเชื่อมเยื้อง

(ก) การเตรียมรอยต่อที่เยื้องศูนย์ (Mismatch) (ข) การเตรียมรอยต่อที่ถูกต้อง (Match)

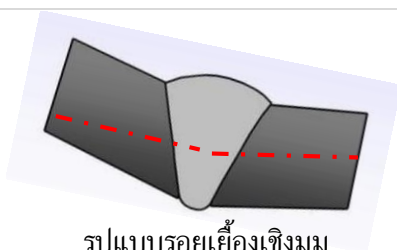
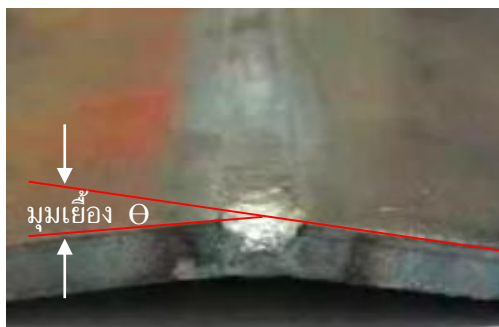
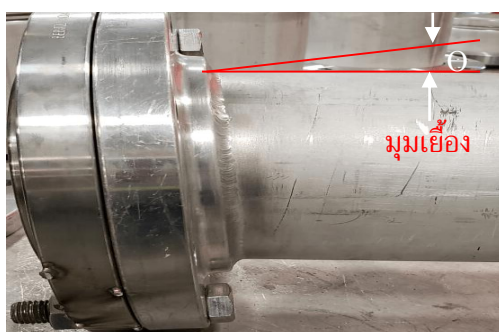
รูปที่ 8.79 ข้อบกพร่องรอยต่อขอบ
เชื่อมเยื้องเชิงมุม (Angular
misalignment weld)

รูปแบบรอยเยื้องเชิงมุม
(Angular misalignment)

(ก) รอยเยื้องเชิงมุมของการเชื่อมโลหะประเภทแผ่น
ที่มา : *Measurement of angular misalignment, 2012*

(ข) รอยเยื้องเชิงมุมของการเชื่อมโลหะประเภทท่อ
ที่มา : *Pipeline Safety, 2014*

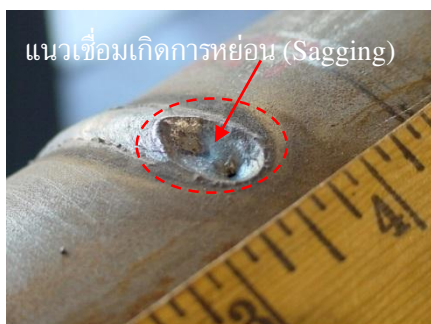
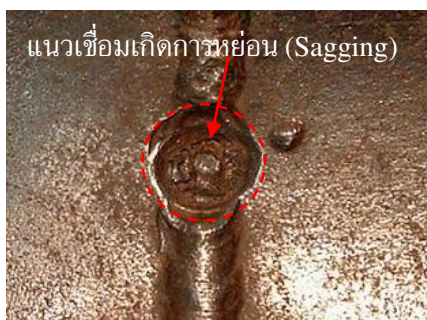
ข้อที่ 11. จากรูปเป็นข้อบกพร่องแบบทะเลของแนวเชื่อมที่เกิดจากการหย่อนตัว (Sagging) ของบ่อหลอมละลาย จงบอกวิธีการป้องกันการเกิดมาพอเข้าใจ

(ก) การหย่อนตัวเชื่อมโลหะท่อ

(ข) การหย่อนตัวเชื่อมโลหะแผ่นหนา

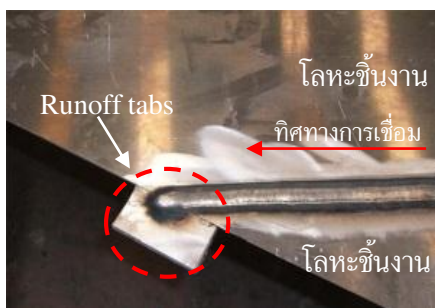
ข้อที่ 13. จากรูป (ก) และ (ข) เป็นขบวนการทำ Runoff tab จงอธิบายจุดประสงค์อย่างละเอียด

(ก) การสร้าง Runoff tab โลหะแผ่นบาง

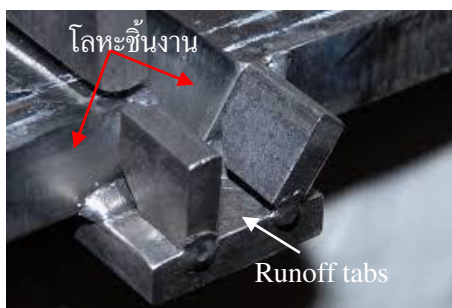
(ข) การสร้าง Runoff tab โลหะแผ่นหนา
